**PROJECTE CONSTRUCTIU PER SOLUCIONAR  
LA PROBLEMÀTICA D'INFILTRACIONS D'AIGÜES  
SALINES A LA XARXA DE SANEJAMENT DE SANTA  
MARGARIDA I SALATAR**

PROJECTE EXECUTIU

JUNY 2024

DOCUMENT 1: MEMÒRIA I ANNEXOS

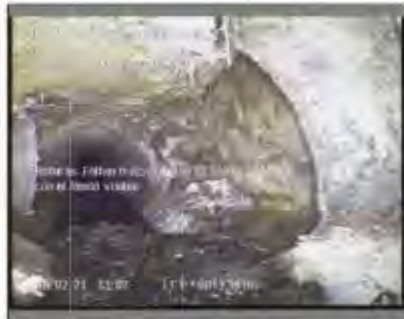
Figura 5: Falla estructural del col·lector. Tram Inspecció 6 entre pous de registre 824 - 823

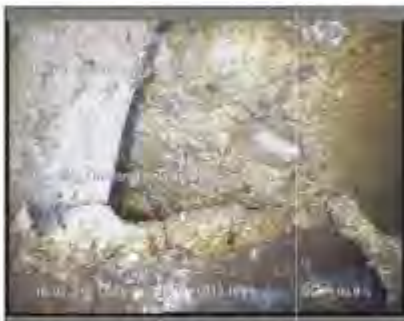
Figura 6: Falla estructural del col·lector. Tram Inspecció 49 entre pous de registre 712 - 773

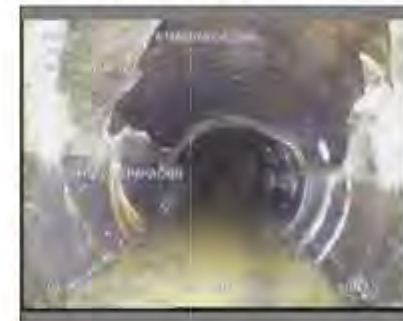
Figura 7: Col·lector trencat sense falla estructural del terreny. Tram Inspecció 50 entre pous de registre 712 - 772

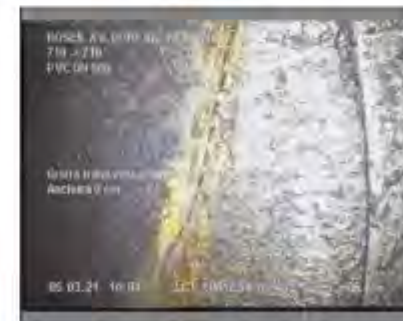
Figura 8: Fieura longitudinal. Tram Inspecció 53 entre els pous 719 i 718

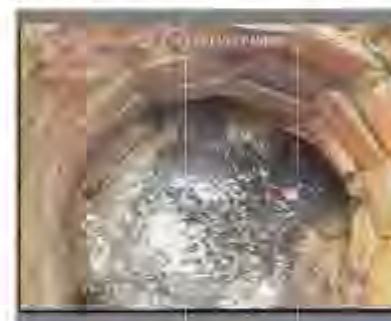
Figura 11: Infiltracions en pou de registre d'obra de fàbrica. Pou 154

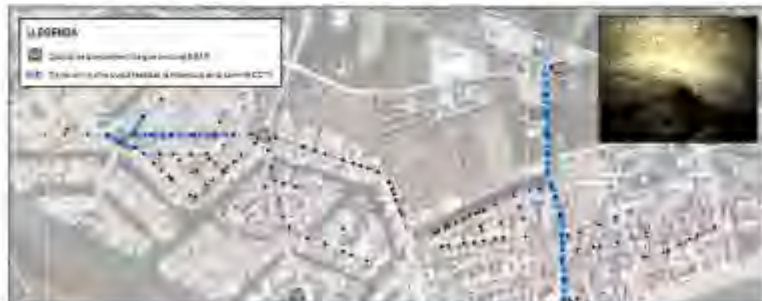
Durant les jornades d'inspecció amb càmera, les EBAR'S (que no depenen dels serveis municipals de Roses) no es trobaven en funcionament, fent impossible una correcta inspecció d'aquest tram. En la següent imatge es poden observar els punts de la xarxa de col·lectors afectats per aquest fet.

Figura 13: Trams de la xarxa de sanejament del municipi de Roses on no es va poder realitzar la inspecció amb càmera CCTV. Pou de registre 405.

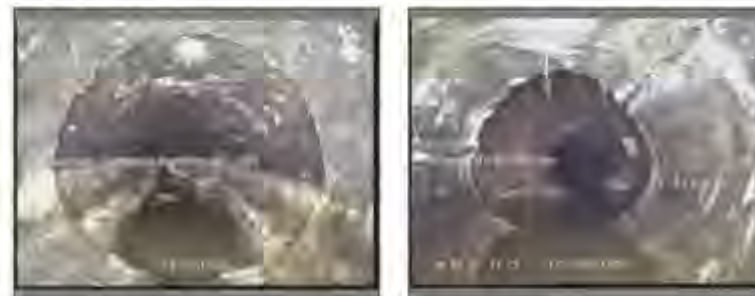
El col·lector existent de PVC entre els pous 816 – 818 presenta aixafament amb plecs al final en la seva connexió al pou 818. Hi ha pèrdua de la secció hidràulica del propi col·lector.

Figura 17: Erosió de la solera i canvi de diàmetre del col·lector entre pous de registre 844 – 816. Aixafament del col·lector entre els pous 816 – 818.

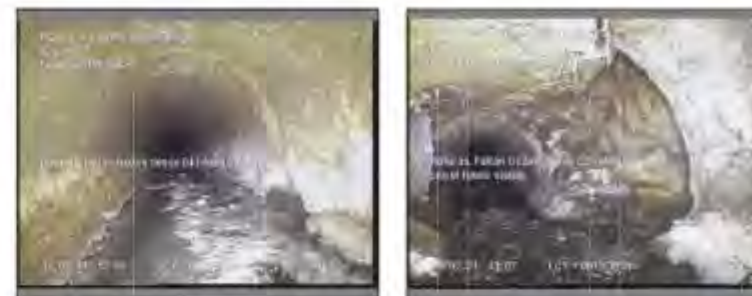
El col·lector existent de formigó entre els pous 826 – 823 presenta un estat de deteriorament elevat. S'observa una forta erosió de la solera amb falles estructurals del col·lector. A més a més s'observa un canvi de diàmetre i materials en el seu punt mig, es sospita la falta d'estanquitat de la junta.

Figura 20: Erosió de la solera entre pous de registre 826 – 825. Falla estructural del col·lector. Tram entre pous de registre 825 – 824.

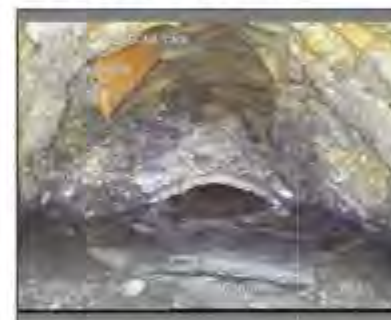
El col·lector existent entre els pous de registre 508 – 806 presenta símptomes d'estar obstruït per una falla estructural del mateix.

Figura 21: Fallada estructural del col·lector entre pous de registre 805 – 806

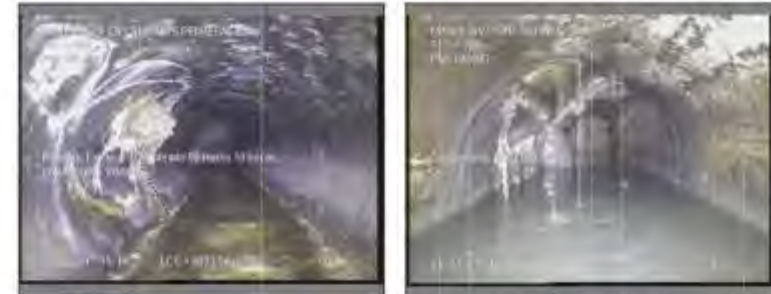
El col·lector existent de PVC entre els pous de registre 717 – 705 presenta una fallada estructural greu en el seu tram central. Apareixen l'entrada d'aigües blanques a la xarxa.

Figura 24: Erosió de la solera entre pous de registre 793 – 703. Falla estructural del col·lector. Tram entre pous de registre 717 – 705.

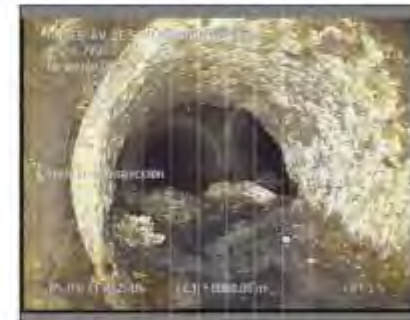
El col·lector existent entre els pous de registre 773 – 712 presenta símptomes d'estar obstruït per una fallada estructural del mateix.

Figura 25: Fallada estructural del col·lector entre pous de registre 773 – 712

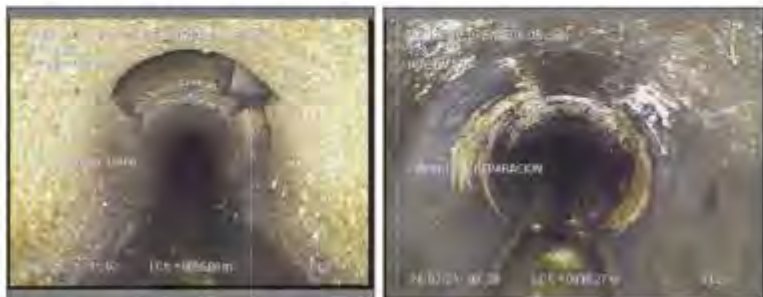
El col·lector existent de PVC entre els pous de registre 429 – 430 presenta una falla estructural en el seu tram central.

Figura 33: Escames mal connectada entre pous de registre 439 – 440. Falla estructural del col·lector entre pous de registre 429 – 430.

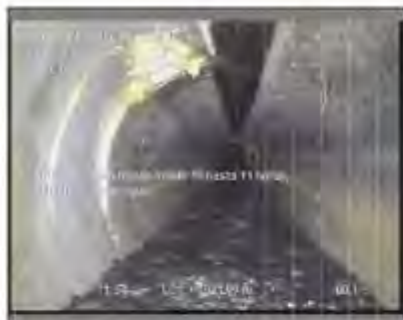
Figura 36: Erosió de la solera entre pous de registre 463 - 474

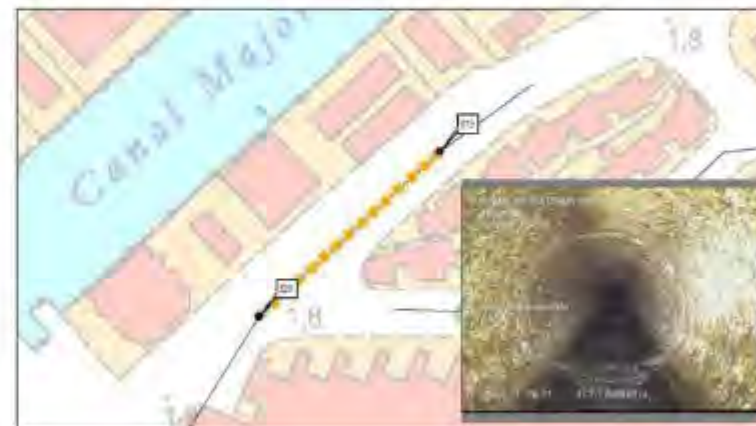
Figura 39: Col·lector de formigó erosionat i amb juntes amb espaiament 819 - 820

La solució proposada és la reposició amb mànega del col·lector existent DN 300 mm.

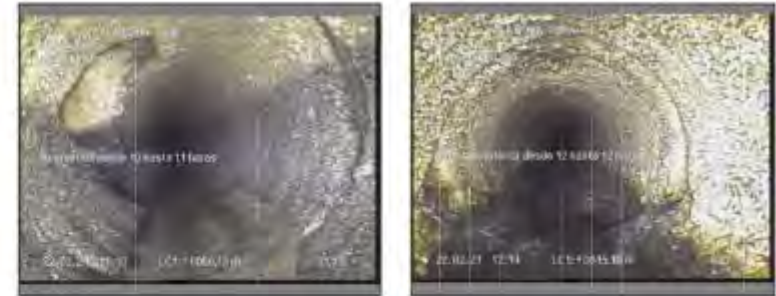
Aigües avall, entre els pous de registre 803 - 804 el col·lector presenta erosió i espaiament entre els seus mòduls.

Figura 43: Col·lector amb filtracions a les seves juntes i espaiament, entre pous de registre 803 – 804. Col·lector amb filtracions a les seves juntes i avançat estat de deteriorament.

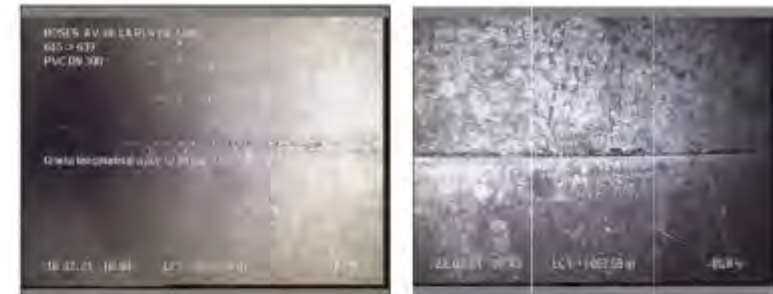
Figura 52: Fissura longitudinal entre els pous de registre 640 - 639

Figura 53: Fissura lateral entre els pous de registre 7016 - 662

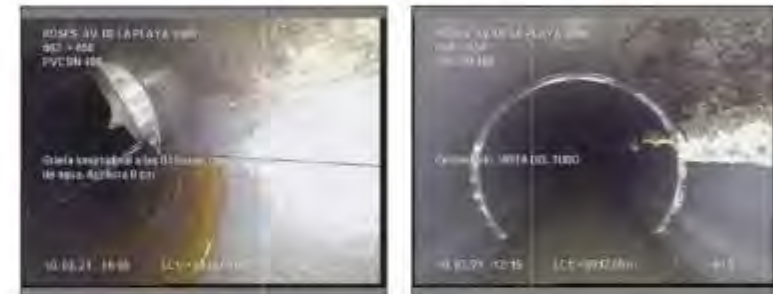
Figura 54: Fissura longitudinal entre els pous de registre 660 - 658

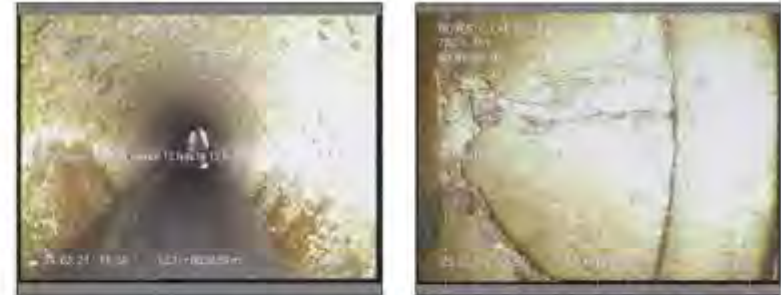
Figura 58. Col·lector amb paret interna erosionada entre pous de registre 745 - 708

Figura 59: Actuació 2.2. Col·lector amb rotura entre pous de registre 751 - 742

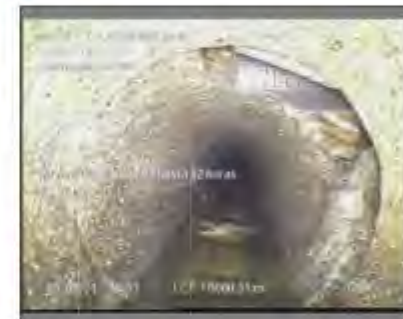
El tram entre pous de registre 773 – 7015 de formigó presenta una gran quantitat de fissures i rotures afectant a l'estanquitat del tram en front a la filtracions d'aigües salines.

Figura 60: Col·lector amb filtracions a les seves juntes i avançant estat de deteriorament entre pous de registre 773 - 7015

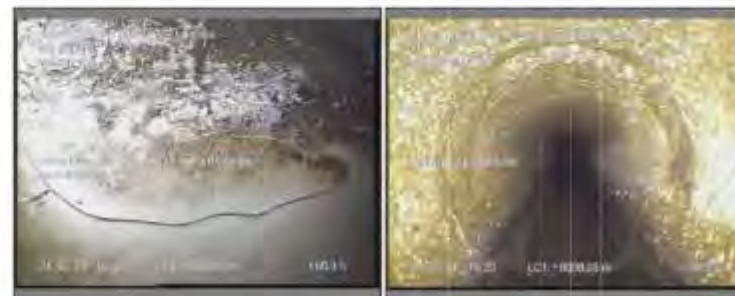
Figura 63. Col·lector amb fissura longitudinal entre pous de registre 434 - 441

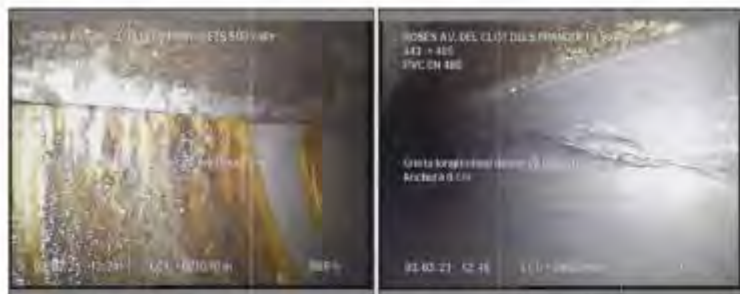
Figura 65: Col·lector amb fissura longitudinal entre pous de registre 443 - 441

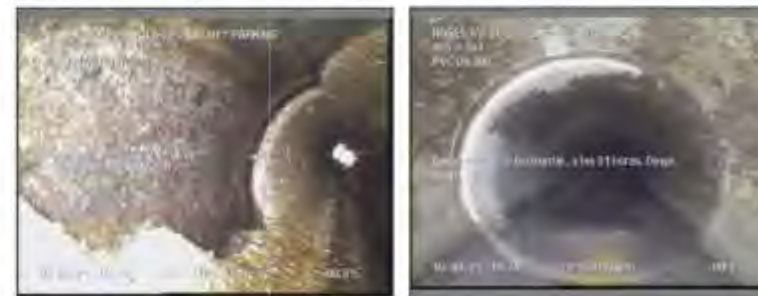
Figura 69. Col·lector amb fissura longitudinal entre pous de registre 354 - 364

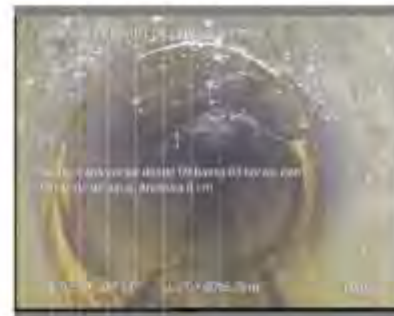
Figura 73. Col·lector amb fissura longitudinal entre pous de registre 502 - 466

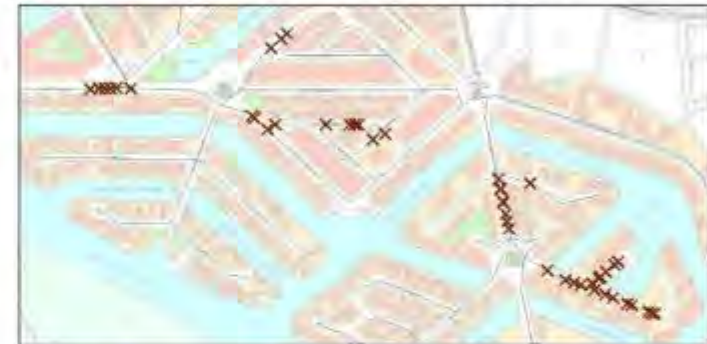
Figura 81: Escomeses mal connectades o amb desgast de les juntes de connexió

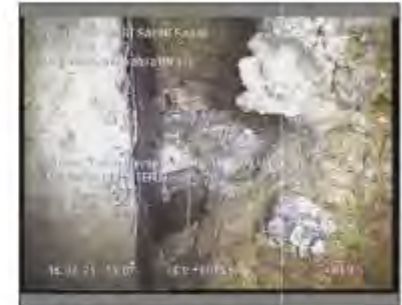
Foto: E\_1\_4\_18022021\_130942\_A.JPG  
13,5m, Roturas. Faltan trozos desde 09 hasta 03 horas

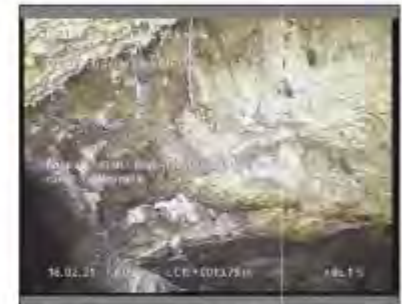
Foto: E\_1\_8\_18022021\_131048\_B.JPG  
13,7m, Roturas. Faltan trozos desde 02 hasta 04 horas, con el fondo visible

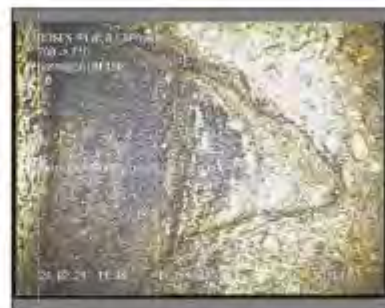
Foto: 43\_1\_6\_24022021\_114952\_B.JPG  
29,4m, Roturas. Falitan trozos a las 12 horas

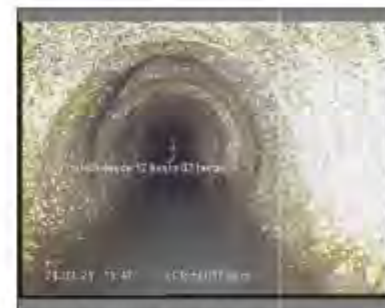
Foto: 43\_1\_7\_24022021\_114940\_A.JPG  
37,8m, Acometida desde 12 hasta 02 horas

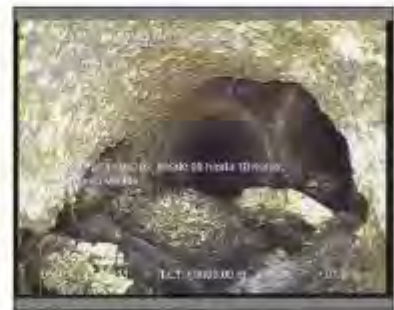
Foto: 49\_1\_2\_05032021\_121325\_A.JPG  
1m, Roturas. Faltan trozos desde 08 hasta 10 horas, con el fondo visible

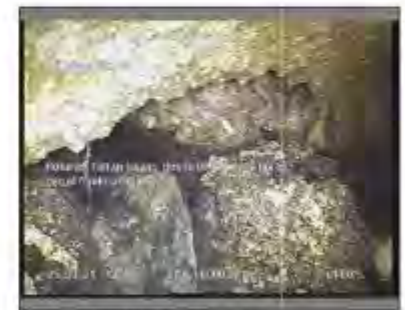
Foto: 49\_1\_2\_05032021\_121336\_B.JPG  
1m, Roturas. Faltan trozos desde 08 hasta 10 horas, con el fondo visible

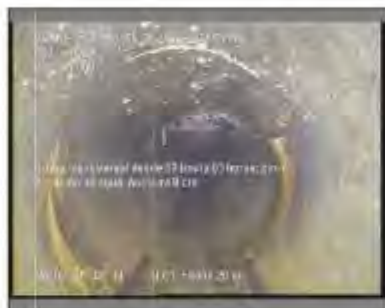
Foto: 11\_1\_2\_28022021\_094718\_A.JPG  
16,5m, Grieta transversal desde 09 hasta 03 horas, con filtración de agua. Anchura 0 cm
