**PROJECTE CONSTRUCTIU PER SOLUCIONAR  
LA PROBLEMÀTICA D'INFILTRACIONS D'AIGÜES  
SALINES A LA XARXA DE SANEJAMENT DE SANTA  
MARGARIDA I SALATAR**

PROJECTE EXECUTIU

JUNY 2024

DOCUMENT 1: MEMÒRIA I ANNEXOS

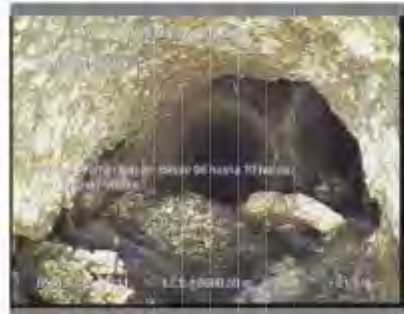
Figura 6: Falla estructural del col·lector. Tram Inspecció 49 entre pous de registre 712 - 773

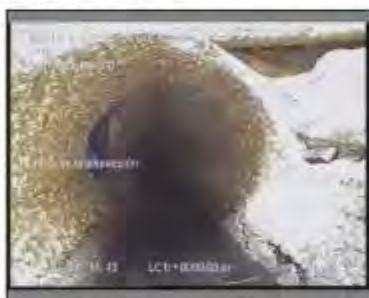
El col·lector existent de formigó entre els pous de registre 739 - 740 presenta un romp estructural en el seu tram central.

Figura 27: Erosió de la solera entre pous de registre 739 – 740

La solució proposada és la reposició del col·lector existent amb un col·lector DN 200 PEAD SN8. Apart també es substituirà el pou de registre 740 i es crearà un pou nou 7003, són pous de registre prefabricats de formigó armat.

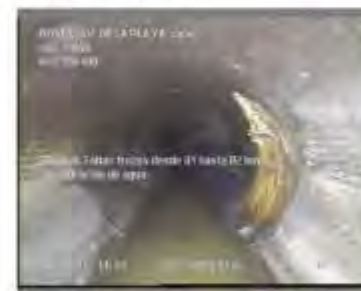
El col·lector existent de PVC entre els pous de registre 662 - 660 presenta una rotura estructural en el seu tram central.

Figura 30: Erosió de la solera entre pous de registre 662 – 660

La solució proposada és la reposició del col·lector existent amb un col·lector DN 400 PEAD SN8.

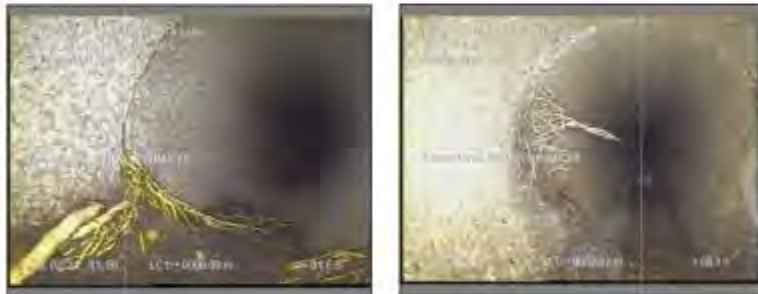
El tram superior entre els pous de registre 802- 803 presenta arrels en la seves juntes, mostrant una clara espaiament entre els diferents mòduls que conformen el tub.

Figura 42. Col·lector amb arrels a les seves juntes entre pous de registre – 802. Col·lector amb arrels a les seves juntes entre pous de registre 802 - 803

Es projecta la reposició amb mànega del col·lector existent al carrer de Cala Bona.

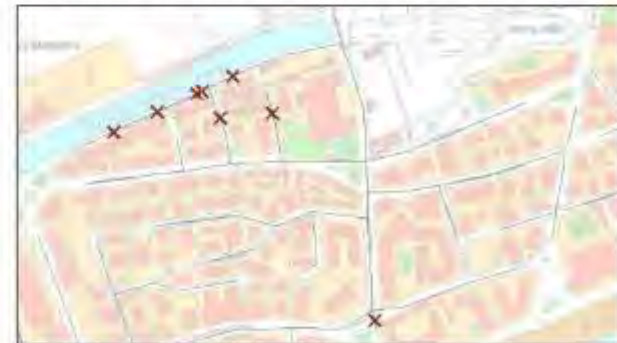
Figura 82: Escomeses mal connectades o amb desgast de les juntes de connexió

S'han detectat 14 escomeses mal connectades.

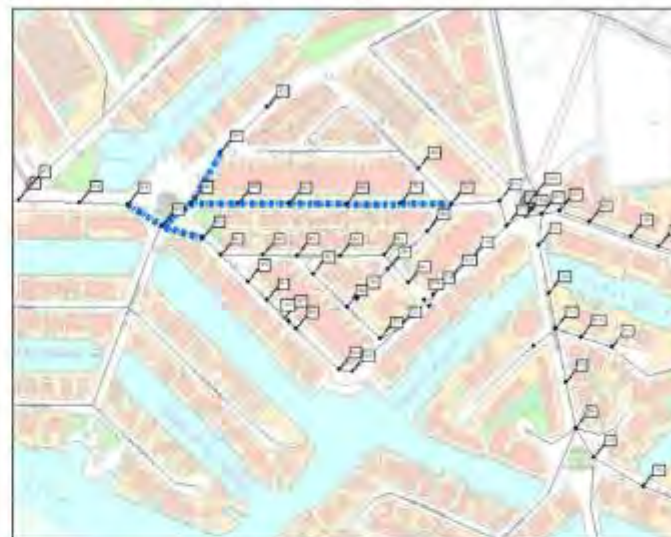
Figura 85: Trams sense inspecció amb càmera CCTV a la zona A. Barri de Santa Margarida

Al no haver sigut possible la realització de la inspecció amb robot CCTV degut a que els col·lectors estaven inundats, es proposa realitzar un estudi per valorar l'estat real dels trams. L'estudi es realitzarà amb robot CCTV i a partir d'ell serà possible realitzar una valoració exacte de l'estat dels col·lectors.

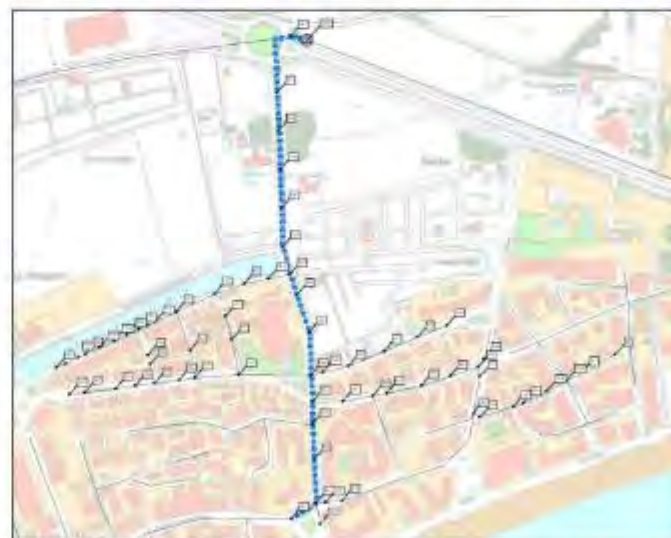
Figura 86: Trams sense inspecció amb càmera CCTV a la zona B. Barri Santa Margarida i Barri El Salatar

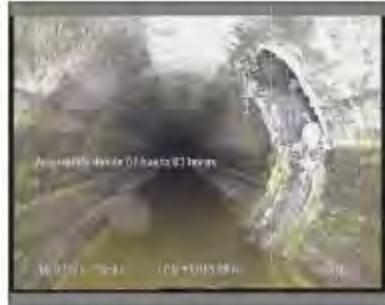
Foto: 1\_1\_3\_18022021\_104327\_A.JPG  
14,3m, Acometida desde 01 hasta 03 horas

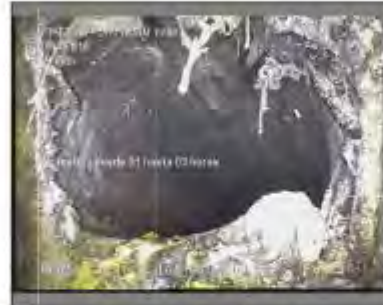
Foto: 1\_1\_3\_18022021\_104338\_B.JPG  
14,3m, Acometida desde 01 hasta 03 horas

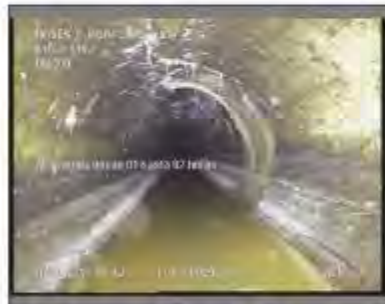
Foto: 1\_1\_4\_18022021\_104431\_A.JPG  
25,9m, Acometida desde 01 hasta 02 horas

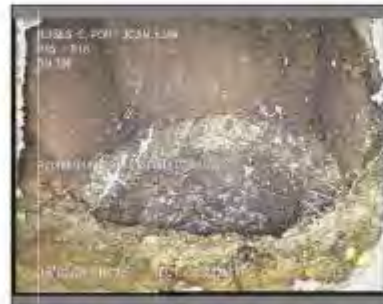
Foto: 1\_1\_4\_18022021\_104443\_B.JPG  
25,9m, Acometida desde 01 hasta 02 horas

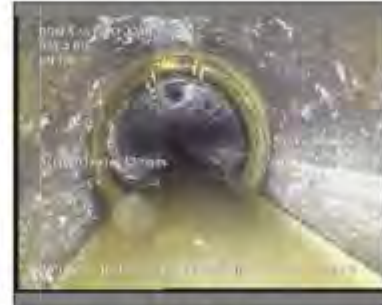
Foto: 1\_1\_E\_18022021\_104811\_A.JPG  
25,1m, Acometida desde 12 hasta 02 horas

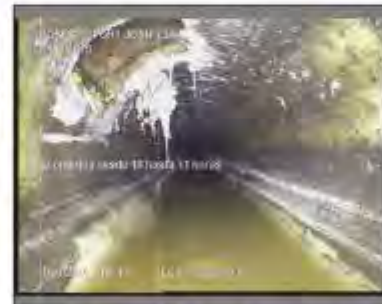
Foto: 1\_1\_E\_18022021\_104817\_A.JPG  
37,8m, Acometida desde 10 hasta 11 horas

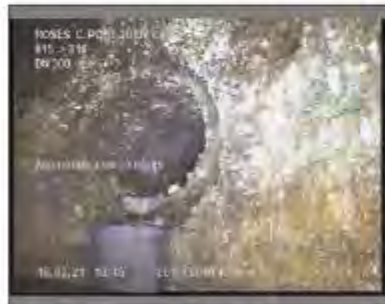
Foto: 1\_1\_8\_16022021\_104752\_A.JPG  
48,4m, Acometida a las 03 horas

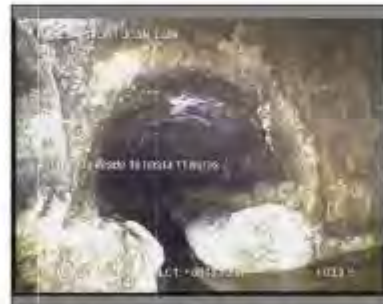
Foto: 1\_1\_9\_16022021\_104806\_A.JPG  
48,4m, Acometida desde 10 hasta 11 horas

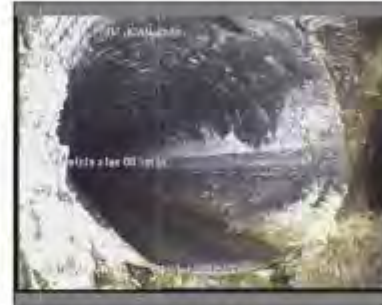
Foto: 1\_1\_10\_16022021\_104820\_A.JPG  
48,4m, Acometida a las 08 horas

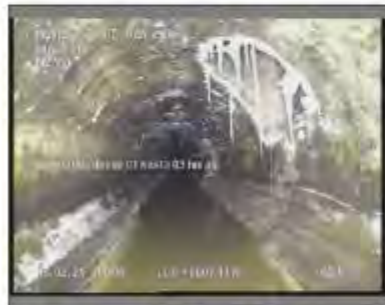
Foto: 2\_1\_2\_18022021\_110842\_A.JPG  
7,6m, Acometida desde 01 hasta 03 horas

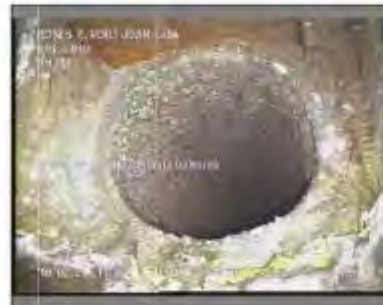
Foto: 2\_1\_2\_18022021\_110854\_B.JPG  
7,6m, Acometida desde 01 hasta 03 horas

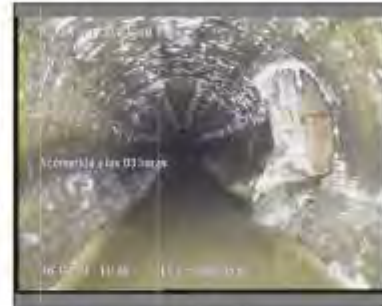
Foto: 2\_1\_3\_18022021\_110910\_A.JPG  
8,9m, Acometida a las 03 horas

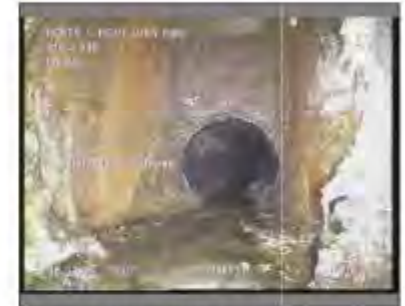
Foto: 2\_1\_3\_18022021\_110923\_B.JPG  
8,9m, Acometida a las 03 horas

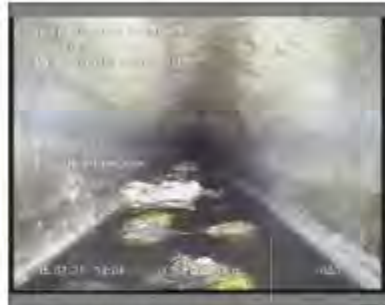
Foto: E\_1\_1\_18022021\_130634\_A.JPG  
0m, Inicio de la inspección

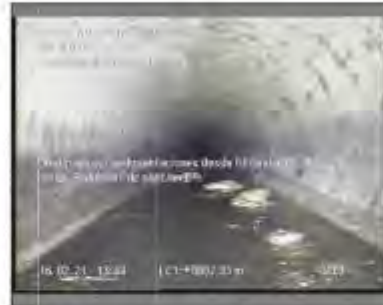
Foto: E\_1\_2\_18022021\_130721\_A.JPG  
7,3m, Obstrucción por sedimentaciones desde 04 hasta 08 horas.  
Reducción de sección 0 %

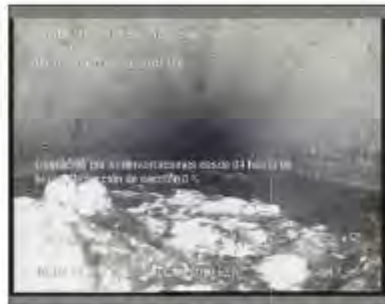
Foto: E\_1\_2\_18022021\_130748\_B.JPG  
7,3m, Obstrucción por sedimentaciones desde 04 hasta 08 horas.  
Reducción de sección 0 %

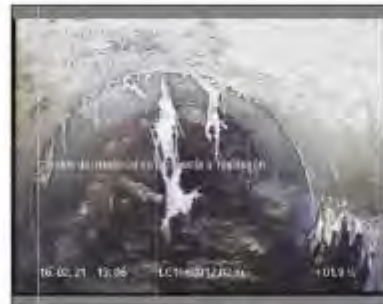
Foto: E\_1\_3\_18022021\_130851\_A.JPG  
13,4m, Cambio del material de la tubería a hormigón

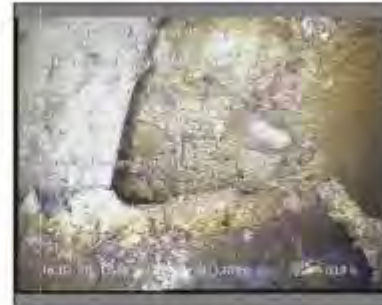
Foto: E\_1\_3\_18022021\_130908\_B.JPG  
13,4m, Cambio del material de la tubería a hormigón

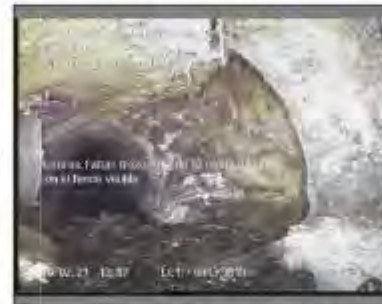
Foto: E\_1\_3\_18022021\_131018\_A.JPG  
13,7m, Roturas. Faltan trozos desde 02 hasta 04 horas, con el fondo visible

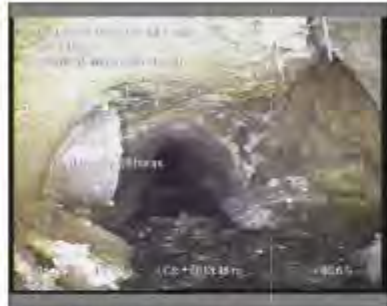
Foto: E\_1\_6\_18022021\_13102E\_A.JPG  
13,9m, Acometida a las 09 horas

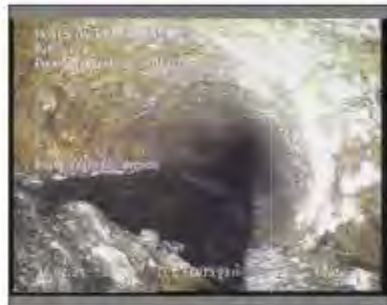
Foto: E\_1\_7\_18022021\_131147\_A.JPG  
13,9m, Inspección interrumpida

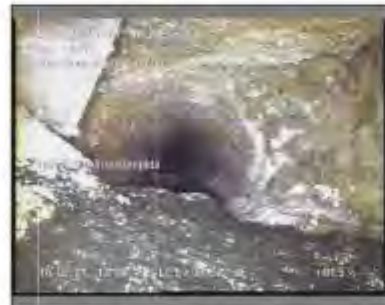
Foto: E\_1\_7\_18022021\_131156\_B.JPG  
13,9m, Inspección interrumpida

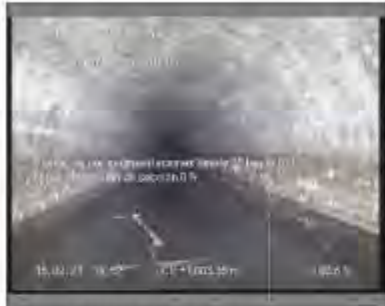
Foto: 7\_1\_3\_16022021\_145427\_A.JPG  
3,3m. Obstáculo por sedimentaciones desde 06 hasta 07 horas.  
Reducción de sección 0 %

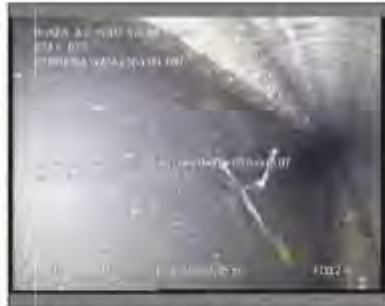
Foto: 7\_1\_3\_16022021\_145435\_B.JPG  
3,3m. Obstáculo por sedimentaciones desde 06 hasta 07 horas.  
Reducción de sección 0 %

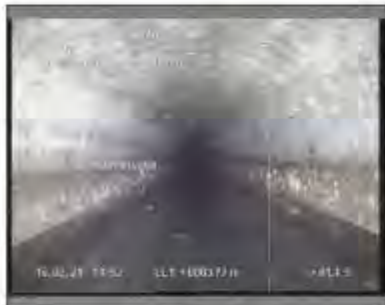
Foto: 7\_1\_4\_16022021\_145447\_A.JPG  
3,7m. Inspección interrumpida.

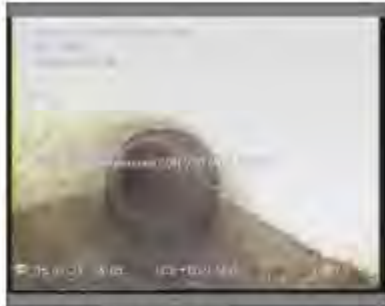
Foto: S\_1\_9\_16022021\_150713\_A.JPG  
24,5m, Inspección interrumpida CON VISTA DEL POZO

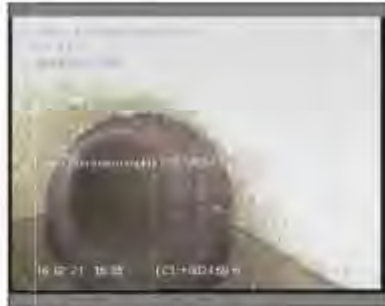
Foto: S\_1\_9\_16022021\_150736\_B.JPG  
24,5m, Inspección interrumpida CON VISTA DEL POZO

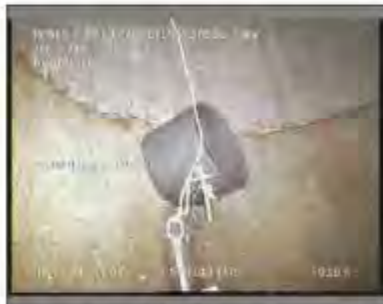
Foto: 13\_1\_S\_18022021\_110653\_A.JPG  
43,4m, Acometida a las 05 horas

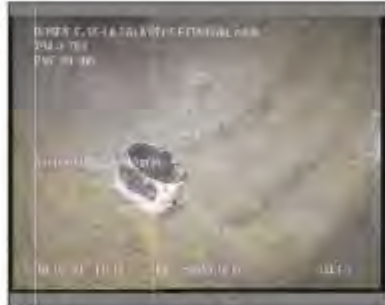
Foto: 14\_1\_4\_18022021\_111301\_A.JPG  
53,1m, Acometida a las 06 horas

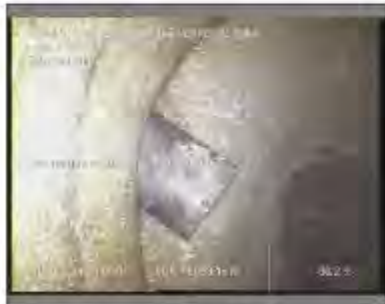
Foto: 14\_1\_5\_18022021\_111314\_A.JPG  
53,1m, Acometida desde 06 hasta 07 horas

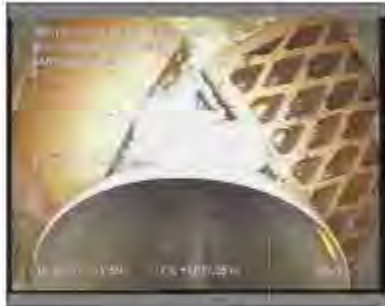
Foto: 16\_1\_B\_19022021\_100201\_A.JPG  
17m, Inspección interrumpida

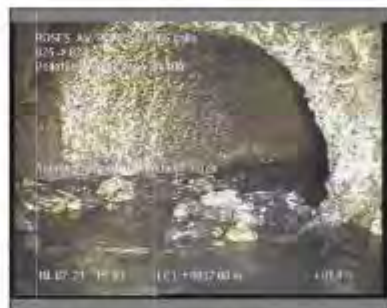
Foto: 19\_1\_13\_18022021\_150531\_A.JPG  
37m, Acometida desde 04 hasta 05 horas

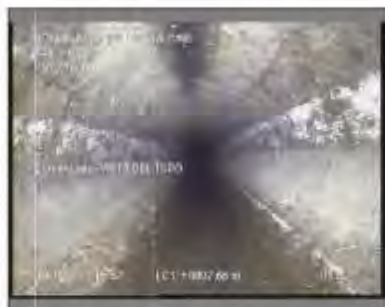
Foto: 21\_1\_2\_18022021\_160012\_A.JPG  
7,6m, Comentario

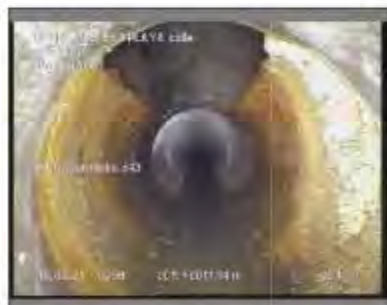
Foto: 21\_1\_3\_18022021\_160052\_A.JPG  
11,7m, Pozo Intermedio

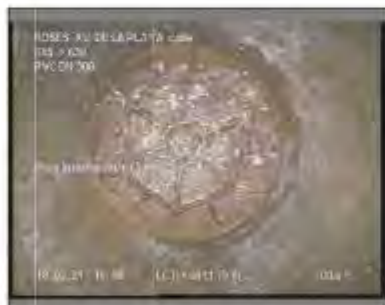
Foto: 21\_1\_3\_18022021\_160108\_B.JPG  
11,7m, Pozo Intermedio

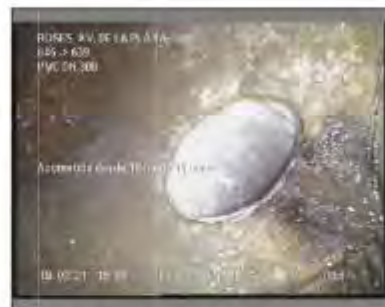
Foto: 21\_1\_4\_18022021\_160127\_A.JPG  
11,7m, Acometida desde 10 hasta 11 horas

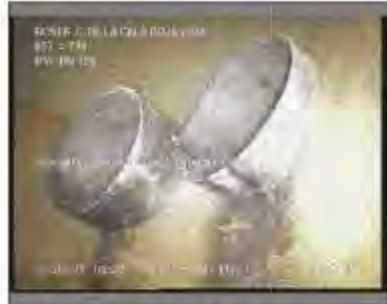
Foto: 22\_1\_8\_22022021\_082501\_A.JPG  
47,1m, Acometida desde 03 hasta 05 horas

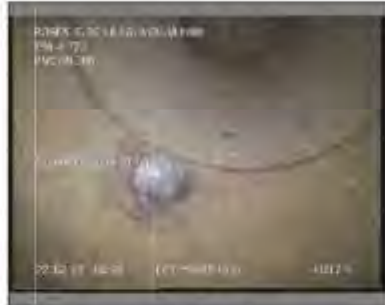
Foto: 23\_1\_E\_22022021\_083148\_A.JPG  
45,1m, Acometida a las 10 horas

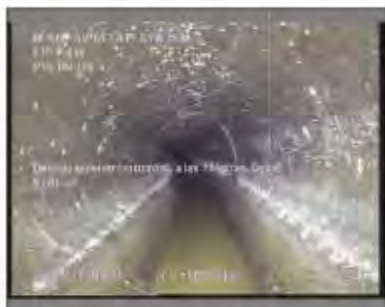
Foto: 25\_1\_7\_22022021\_092659\_A.JPG  
57,3m, Desplazamiento horizontal, a las 11 horas. Despl. 0 cm

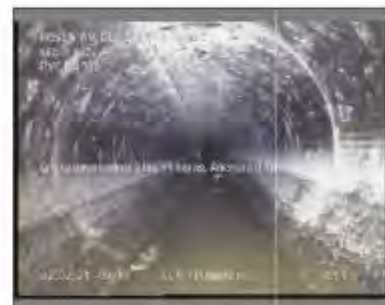
Foto: 26\_1\_10\_22022021\_094553\_A.JPG  
53,5m, Grieta longitudinal a las 11 horas. Anchura 0 cm

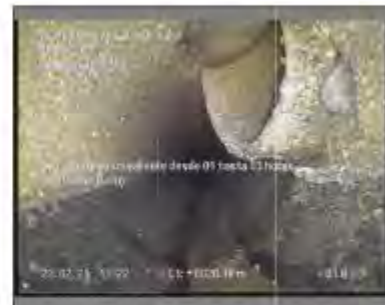
Foto: 28\_1\_4\_22022021\_112440\_A.JPG  
20,8m, Acometida sobresaliente desde 01 hasta 03 horas, (sobresale 0 cm)

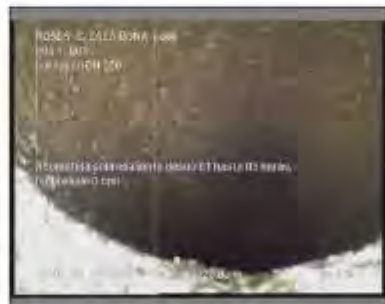
Foto: 28\_1\_4\_22022021\_112452\_B.JPG  
20,8m, Acometida sobresaliente desde 01 hasta 03 horas, (sobresale 0 cm)

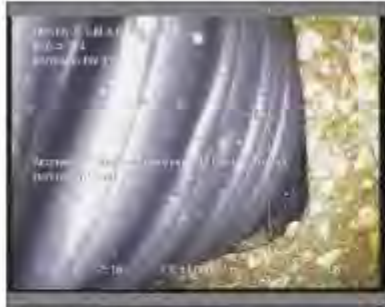
Foto: 31\_1\_6\_22022021\_121951\_B.JPG  
30m. Acometida sobresaliente desde 01 hasta 03 horas, (sobreale 0 cm)

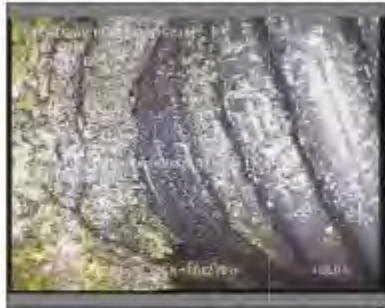
Foto: 32\_1\_3\_22022021\_123122\_B.JPG  
12.7m, Acometida sobresaliente desde 09 hasta 11 horas, (sobresale 0 cm)

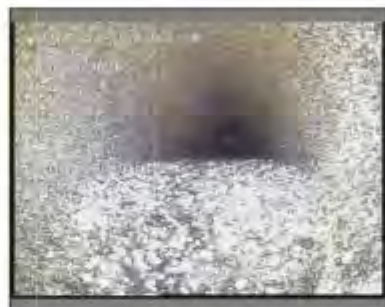
Foto: 36\_1\_3\_23022021\_113217\_B.JPG  
15,6m, Acometido a las 03 horas

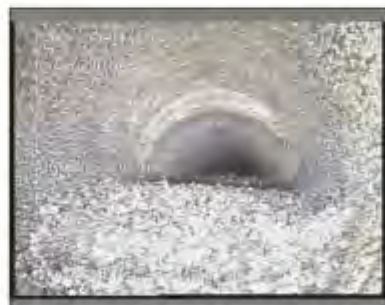
Foto: 36\_1\_4\_23022021\_113259\_B.JPG  
18,7m, Acometido a las 03 horas

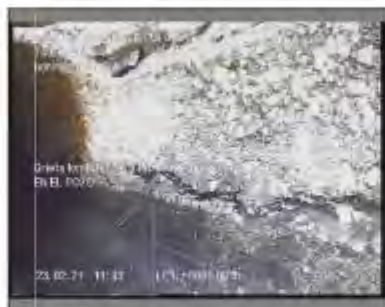
Foto: 37\_1\_3\_23022021\_114638\_A.JPG  
0m, Grieta longitudinal a las 05 horas. Anchura 0 cm

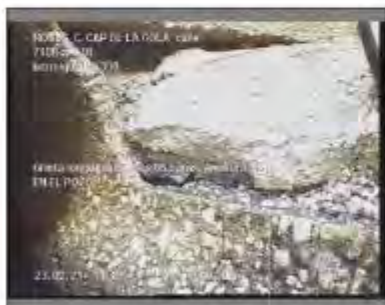
Foto: 37\_1\_2\_23022021\_114634\_B.JPG  
0m, Grieta longitudinal a las 05 horas. Anchura 0 cm

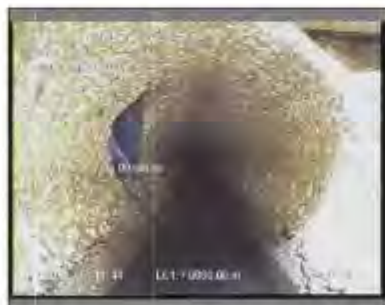
Foto: 37\_1\_3\_23022021\_114638\_A.JPG  
1m, Acometida a las 05 horas

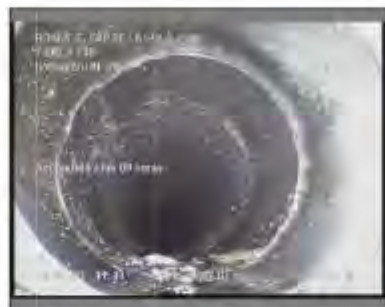
Foto: 37\_1\_3\_23022021\_114641\_B.JPG  
1m, Acometida a las 05 horas

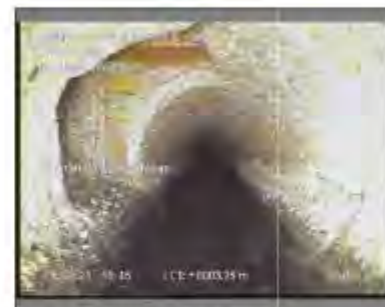
Foto: 37\_1\_4\_23022021\_114742\_A.JPG  
3,8m, Acometida a las 05 horas

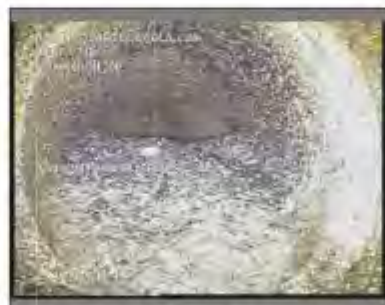
Foto: 37\_1\_4\_23022021\_114753\_B.JPG  
3,6m, Acometida a las 05 horas

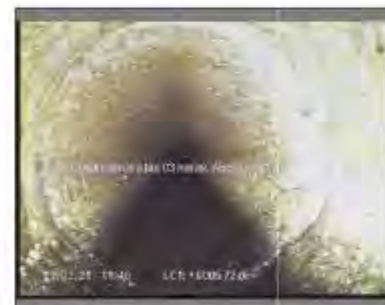
Foto: 37\_1\_5\_23022021\_114838\_A.JPG  
5,7m, Grieta longitudinal a las 03 horas. Anchura 0 cm

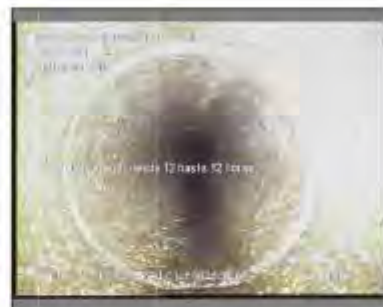
Foto: 40\_1\_6\_23022021\_125501\_A.JPG  
26,3m, Corrosión Interior desde 12 hasta 12 horas

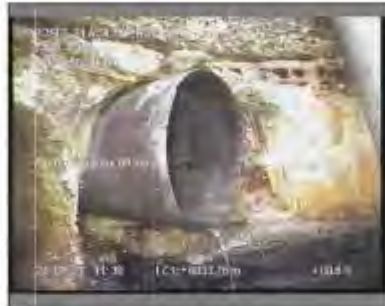
Foto: 42\_1\_6\_24022021\_113256\_A.JPG  
33,7m, Acometida a las 05 horas

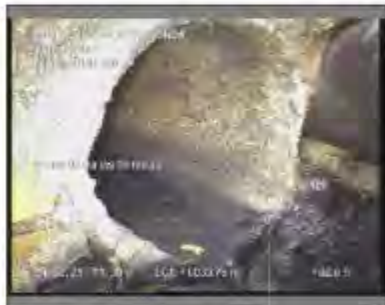
Foto: 42\_1\_7\_24022021\_113306\_A.JPG  
33,7m, Acometida a las 08 horas

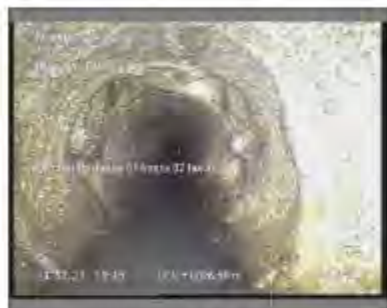
Foto: 43\_1\_4\_24022021\_114749\_A.JPG  
27,3m, Acometida desde 01 hasta 02 horas

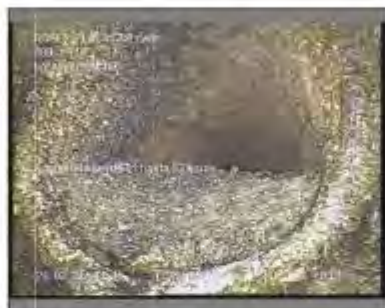
Foto: 43\_1\_4\_24022021\_114802\_B.JPG  
27,3m, Acometida desde 01 hasta 02 horas

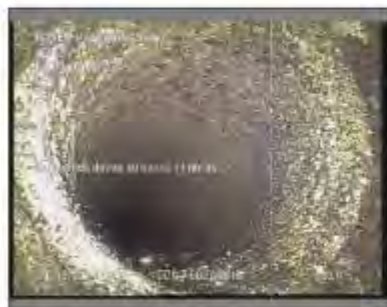
Foto: 43\_1\_6\_24022021\_114919\_A.JPG  
27,3m, Acometida desde 10 hasta 11 horas

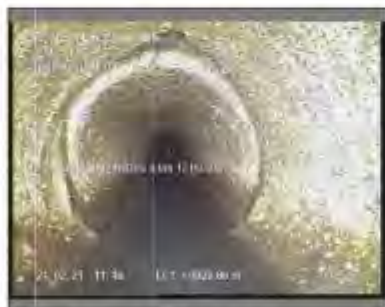
Foto: 43\_1\_6\_24022021\_114941\_A.JPG  
29,4m, Roturas. Falitan trozos a las 12 horas

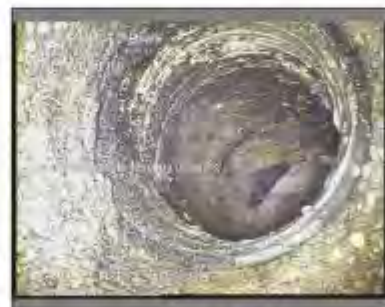
Foto: 43\_1\_7\_24022021\_114953\_B.JPG  
37,8m, Acometida desde 12 hasta 02 horas

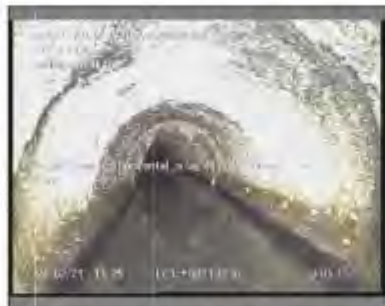
Foto: 45\_1\_2\_24022021\_132727\_A.JPG  
11.4m, Desplazamiento horizontal, a las 11 horas. Despl. 0 cm

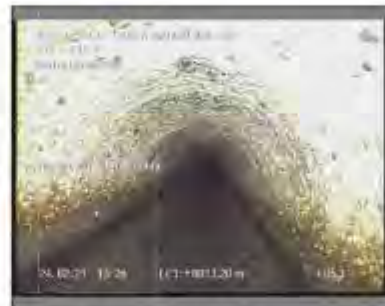
Foto: 45\_1\_4\_24022021\_132851\_A.JPG  
13.2m, Inspección interrumpida

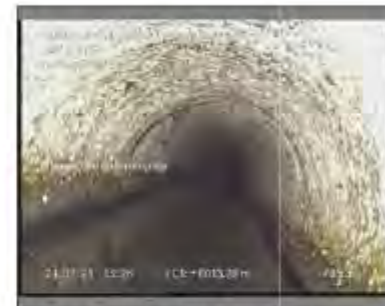
Foto: 45\_1\_4\_24022021\_132906\_B.JPG  
13.2m, Inspección interrumpida

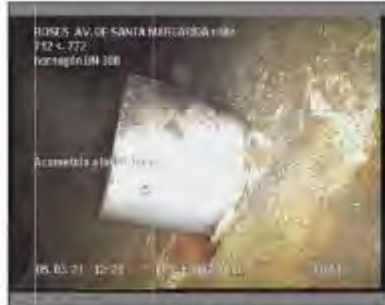
Foto: 60\_1\_6\_05032021\_122608\_A.JPG  
27,9m, Acometida a las 05 horas

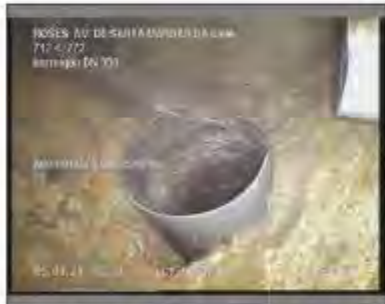
Foto: 60\_1\_7\_05032021\_122619\_A.JPG  
27,9m, Acometida a las 03 horas

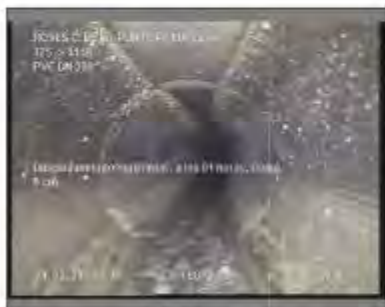
Foto: T\_1\_7\_24022021\_104936\_A.JPG  
 72,9m, Desplazamiento horizontal, a las 01 horas. Despl. 0 cm

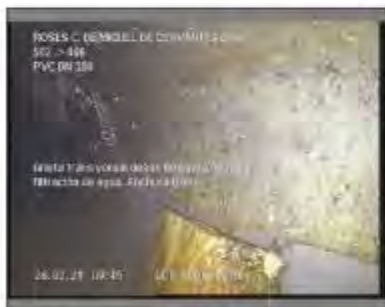
Foto: 11\_1\_2\_28022021\_094737\_B.JPG  
16,5m, Grieta transversal desde 09 hasta 03 horas, con filtración de agua. Anchura 0 cm
