MEMÒRIA TÈCNICA VALORADA

Substitució de 15 palmeres situades en la zona compresa entre la Riera Ginjolers i la riera de la Cuana

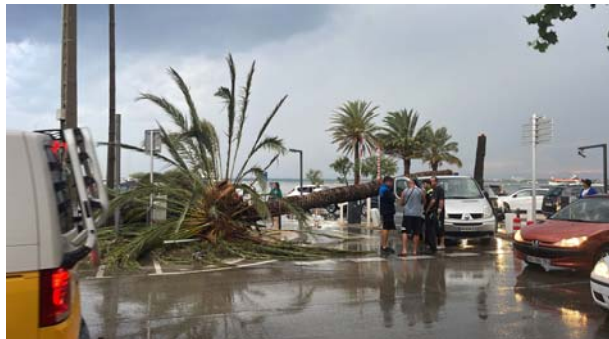
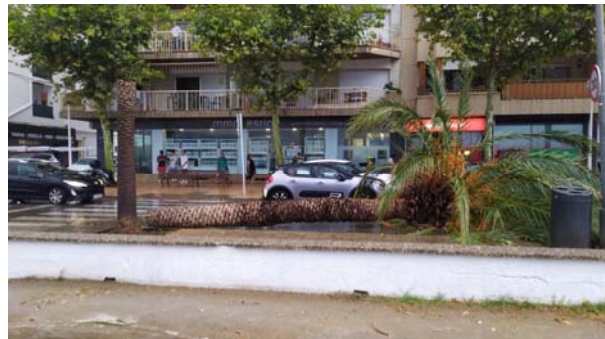
Caiguda 2 palmeres el dia 17 d'agost de 2022

Durant la violenta tempesta ocorreguda el dia 17 d'agost de 2022, varen caure dues palmeres ubicades a l'avinguda de Rhode en el tram objecte d'aquesta Memòria. Segons l'estudi una de les palmeres caigudes tenia defectes lleus (núm. 10) i l'altre estava en bon estat (núm. 12). Una de les palmeres va caure i aixafar la part posterior d'un vehicle amb ocupants en el seu interior.

1. Per la caiguda de dos palmeres en aquest tram objecte d'aquesta Memòria, el dia 17 d'agost de 2022, arran d'una violenta tempesta. Amb els efectes del canvi climàtic tant presents (sequeres, fenòmens meteorològics violents, ...), el pronòstic és que aquest tipus de tempestes i fenòmens meteorològics violents es vagin repetint. Les palmeres existents són molt altes i tenen unes capçades molt voluminoses i pesants, que en el cas de caiguda suposen un risc sever a vianants i vehicles.
2. Per la plaga del morrut de les palmeres, una plaga que en el nostre municipi es va iniciar cap a l'any 2014 i que encara està molt present. Tot i que les palmeres es tracten fitosanitàriament amb 5 aplicacions anuals, cada any tenim diversos atacs que en determinats casos les acaben matant i malauradament algun cop alguna palmera ha caigut. En aquest cas també suposen un risc sever a vianants i vehicles.

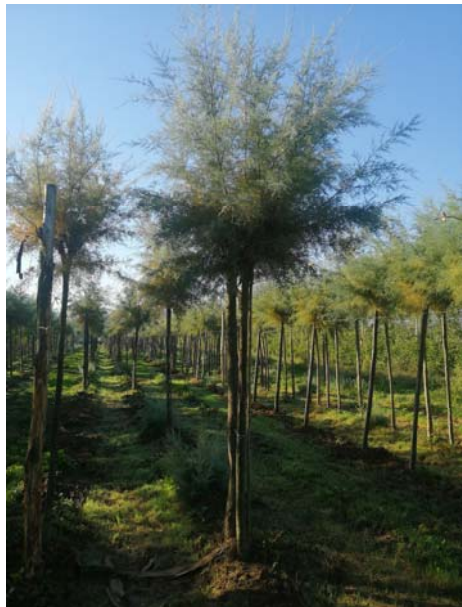
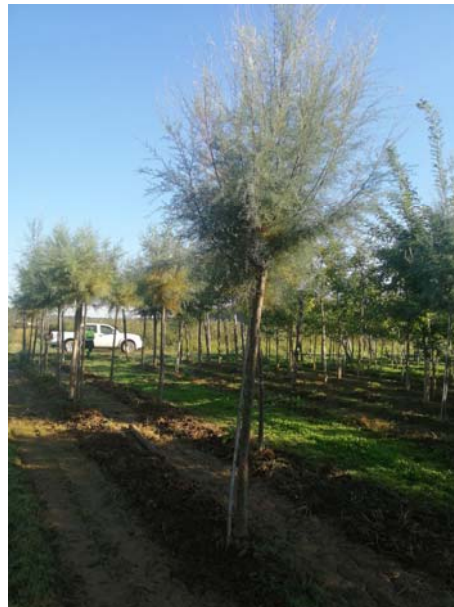
Està previst la substitució de les palmeres per tamarius de l'espècie *Tamarix africana*, el qual és un arbre autòcton. Aquest arbre és de port petit, de fulla semicaduca (comportament a Roses), amb una capçada de forma ovoïdal i pot tenir una capçada entre 2 i 4 m i una alçada <6 m.

Tamarix africana del viver on els subministrarien
