**PROJECTE CONSTRUCTIU PER SOLUCIONAR  
LA PROBLEMÀTICA D'INFILTRACIONS D'AIGÜES  
SALINES A LA XARXA DE SANEJAMENT DE SANTA  
MARGARIDA I SALATAR**

PROJECTE EXECUTIU

JUNY 2024

DOCUMENT 1: MEMÒRIA I ANNEXOS

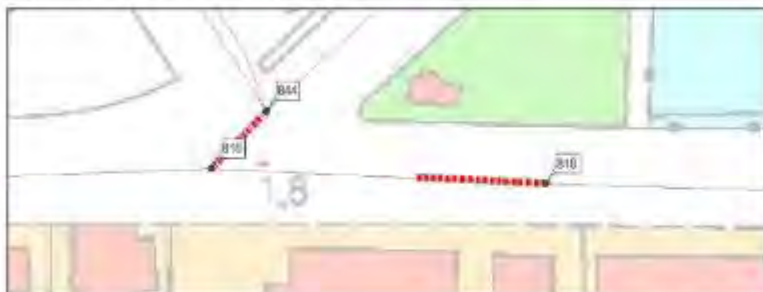
El col·lector existent de formigó entre els pous 844 – 816 presenta un estat de deteriorament elevat. S'observa una forta erosió de la solera en el tram final en connexió amb el pou de registre 816. A més a més s'observa un canvi de diàmetre en el seu punt mig, es sospita la falta d'estanquitat de la junta.

Figura 18: Actuació 1.1. Reposició dels col·lectors entre els pous de registre 844 – 816 - 818

La solució proposada és la reposició del col·lector existent amb un col·lector DN 300 mm de materials PEAD SN8.

Apart també es substituiran els pous de registre 844, 816 i 818 per pous de registre prefabricats de formigó armat.

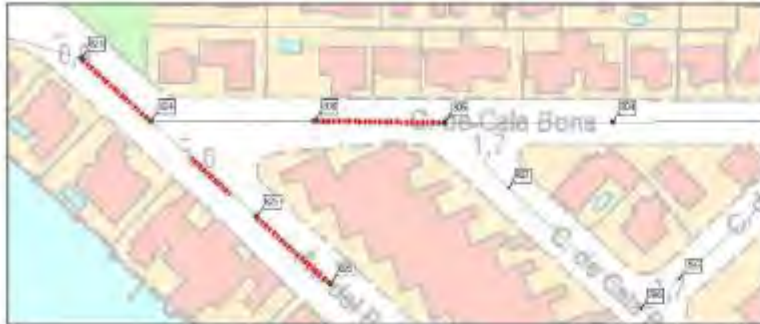
El col·lector existent de formigó entre els pous 826 – 823 presenta un estat de deteriorament elevat. S'observa una forta erosió de la solera amb falles estructurals del col·lector. A més a més s'observa un canvi de diàmetre i materials en el seu punt mig, es sospita la falta d'estanquitat de la junta.

Figura 22: Actuació 1.2. Reposició dels col·lectors entre els pous de registre 826 – 823 i 805 - 806

- Tram entre pous de registre 805 – 806. DN 300 mm PEAD SN8.
- Tram entre pous de registre 826 – 825. DN 300 mm PEAD SN8.
- Tram entre pous de registre 825 – 824. DN 400 mm PEAD SN8.
- Tram entre pous de registre 824 – 823. DN 400 mm PEAD SN8.

Apart també es substituiran els pous de registre 826, 825, 824, 823, 805 i 806 per pous de registre prefabricats de formigó armat.

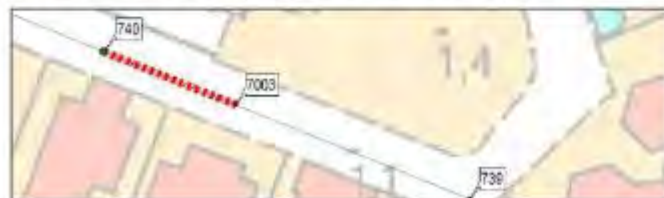
Figura 28: Actuació 1.4. Reposició dels col·lectors entre els pous de registre 739 – 823 i 740

La solució proposada és la reposició del col·lector existent amb un col·lector DN 200 PEAD SN8. Apart també es substituirà el pou de registre 740 i es crearà un pou nou 7003, són pous de registre prefabricats de formigó armat.

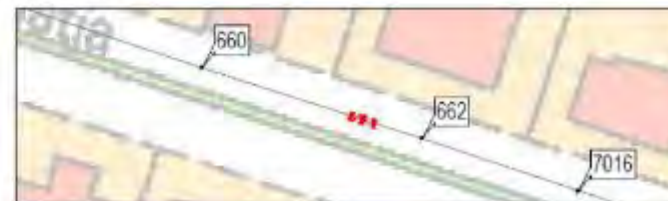
Figura 31: Actuació 1.5. Reposició del col·lector entre els pous de registre 762 - 660

La solució proposada és la reposició del col·lector existent amb un col·lector DN 400 PEAD SN8.

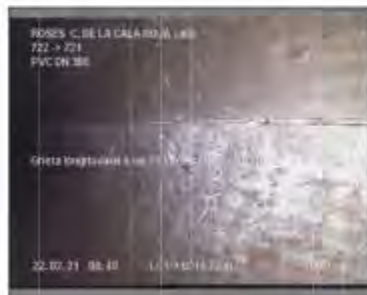
Entre els pous de registre 722 - 721 el col·lector de PVC presenta una fissura en un lateral d'aproximadament 7 metres, a més a més s'observen juntes deteriorades.

Figura 46: Fissura longitudinal entre els pous de registre 722 - 721

La solució proposada és la reposició del col·lector existent amb mànega.

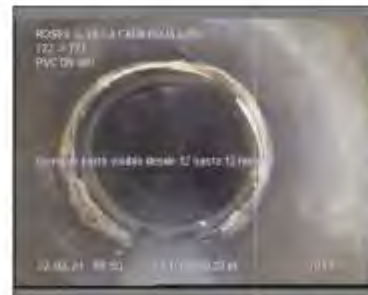
Figura 47: Falla estructural de junta entre els pous de registre 722 - 721

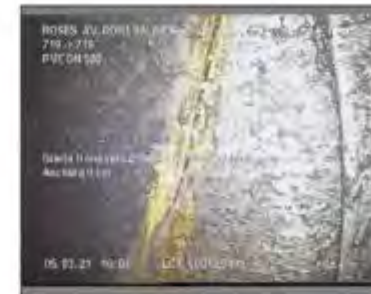
Entre els pous de registre 719 - 718 - 717 s'observen diferent punts amb fissures longitudinals, aixafament del tub i espaiament entre diversos mòduls del col·lector.

Figura 48: Fissura longitudinal entre els pous de registre 719 - 715

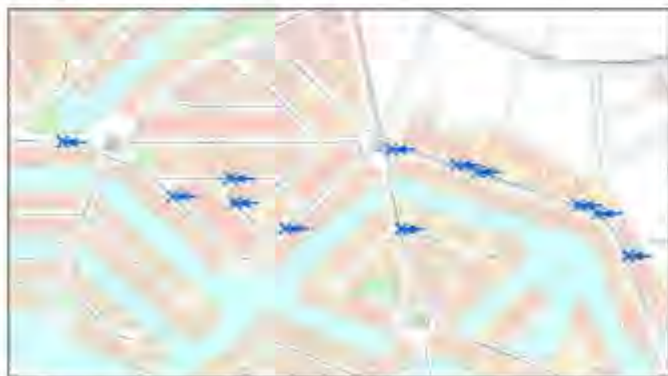
Figura 85: Zona A. Possibles punts d'entrada d'aigües blanques a la xarxa

S'han detectat 12 punts on és possible que es produeixin infiltracions d'aigües blanques dins la xarxa de clavegueram.

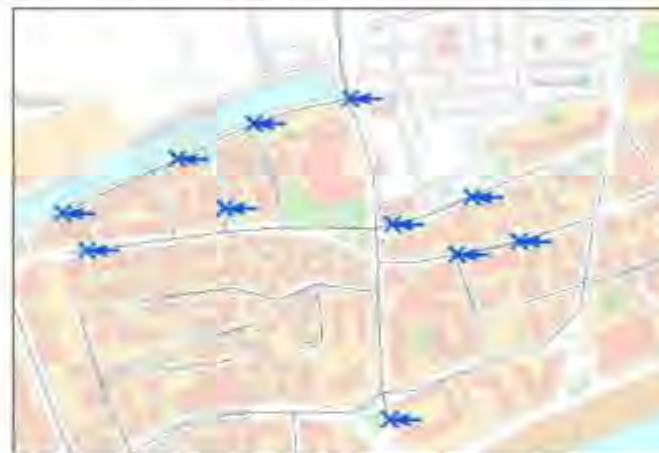
Figura 84: Zona B. Possibles punts d'aigües blanques a la xarxa

S'han detectat 11 punts on és possible que es produeixin infiltracions d'aigües blanques dins la xarxa de clavegueram.

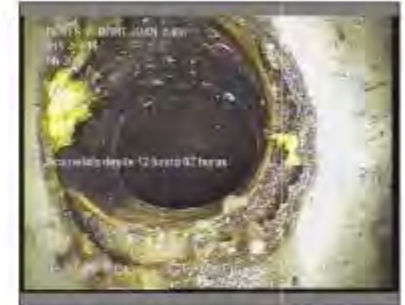
Foto: 1\_1\_E\_18022021\_104832\_B.JPG  
28,1m, Acometida desde 12 hasta 02 horas

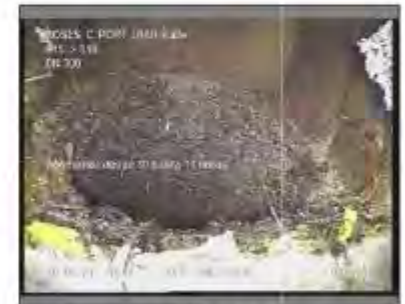
Foto: 1\_1\_E\_18022021\_104828\_B.JPG  
37,8m, Acometida desde 10 hasta 11 horas

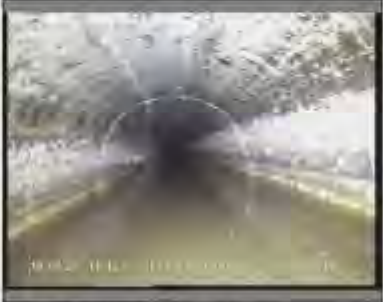
Foto: S_1_3_16022021_114427_A.JPG 11,9m, Retención de agua 0 m

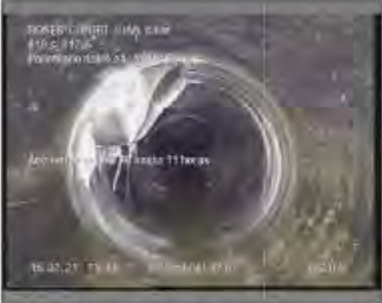
Foto: 3\_1\_4\_16022021\_11469\_A.JPG  
42,4m, Acometida desde 10 hasta 11 horas

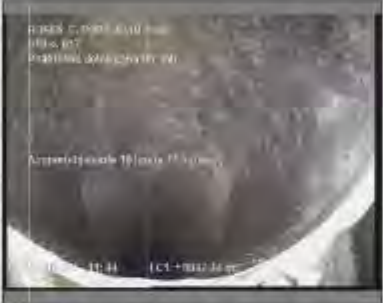
Foto: 3\_1\_4\_16022021\_11470\_B.JPG  
42,4m, Acometida desde 10 hasta 11 horas

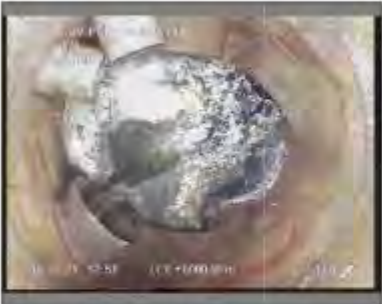
Foto: E\_1\_1\_16022021\_12554\_A.JPG  
0m, Inicio de la inspección

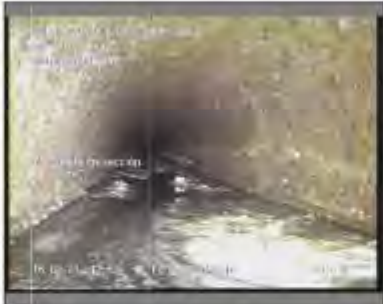
Foto: E\_1\_1\_16022021\_125520\_B.JPG  
0m, Inicio de la inspección

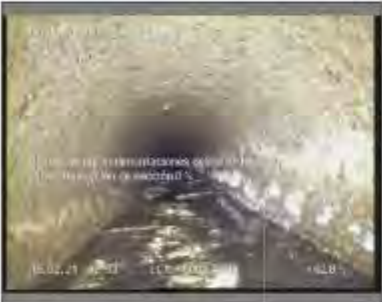
Foto: E\_1\_2\_16022021\_125517\_A.JPG  
2,7m, Obstrucción por sedimentaciones desde 05 hasta 07 horas. Reducción de sección 0 %

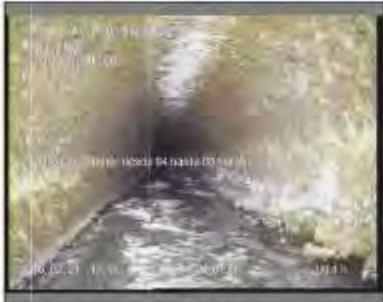
Foto: E\_1\_3\_16022021\_125512\_A.JPG  
12m, Corrosión interior desde 04 hasta 08 horas

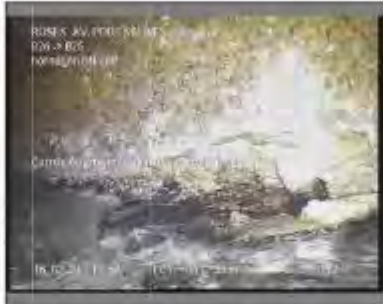
Foto: E\_1\_3\_16022021\_125524\_B.JPG  
12m, Corrosión interior desde 04 hasta 08 horas

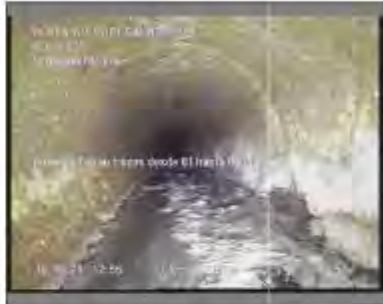
Foto: E\_1\_4\_16022021\_125509\_A.JPG  
14,2m, Roturas. Faltan trozos desde 04 hasta 05 horas

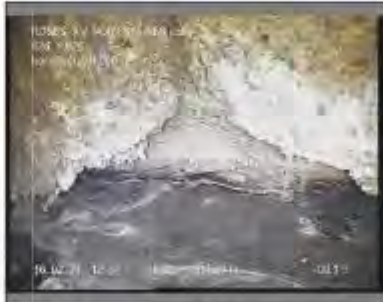
Foto: E\_1\_4\_16022021\_125523\_B.JPG  
14,2m, Roturas. Faltan trozos desde 04 hasta 05 horas

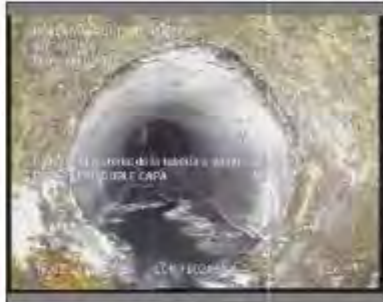
Foto: E\_1\_5\_16022021\_130118\_A.JPG  
24,7m, Cambio del material de la tubería e ningún dato

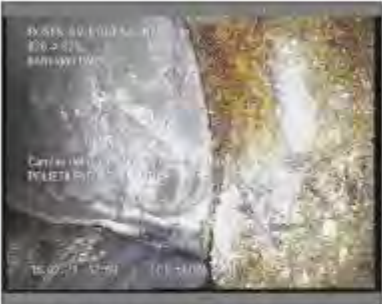
Foto: E\_1\_E\_16022021\_130136\_B.JPG  
24,7m, Camilo del material de la tubería a ningún dato.

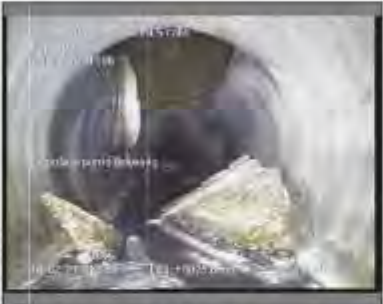
Foto: E\_1\_E\_16022021\_130203\_A.JPG  
25,1m, Llegada al punto deseado

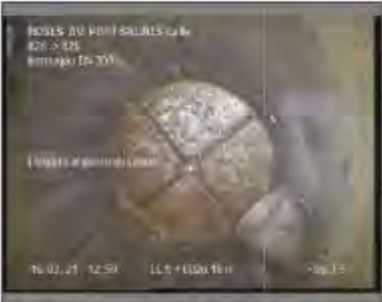
Foto: E\_1\_E\_16022021\_130223\_B.JPG  
25,1m, Llegada al punto deseado

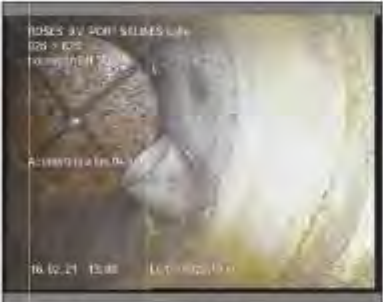
Foto: E\_1\_E\_16022021\_130238\_A.JPG  
26,1m, Acometida a las 04 horas

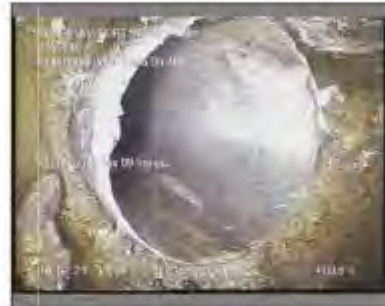
Foto: E\_1\_6\_18022021\_131124\_B.JPG  
13,9m, Acometida a las 09 horas

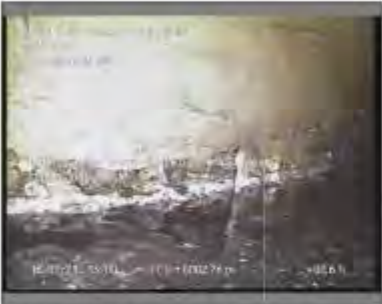
Foto: S\_1\_4\_18022021\_150326\_B.JPG  
2,7m, Roturas. Falta trozos desde 03 hasta 04 horas, con el fondo visible

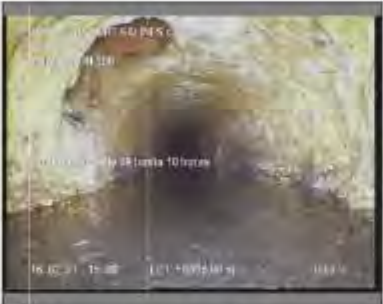
Foto: S\_1\_5\_18022021\_150310\_A.JPG  
7,2m, Acometida desde 09 hasta 10 horas

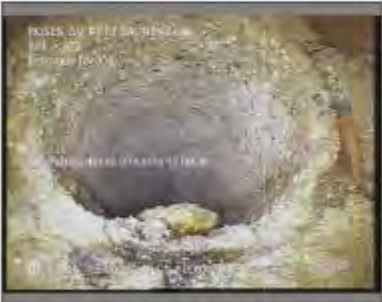
Foto: S\_1\_6\_18022021\_150322\_B.JPG  
7,2m, Acometida desde 09 hasta 10 horas

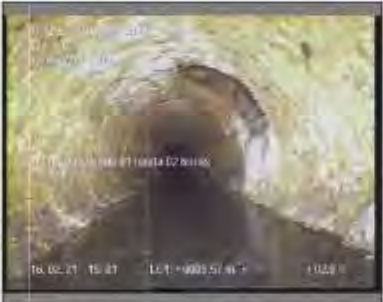
Foto: S\_1\_6\_18022021\_150343\_A.JPG  
9,2m, Acometida desde 01 hasta 02 horas

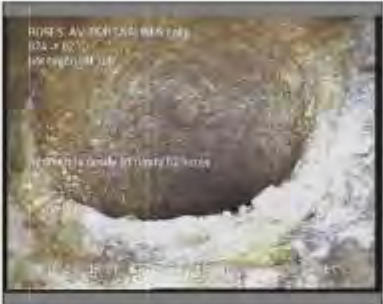
Foto: S\_1\_6\_18022021\_150355\_B.JPG  
9,2m, Acometida desde 01 hasta 02 horas

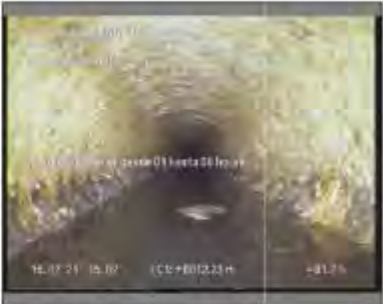
Foto: S\_1\_7\_18022021\_150429\_A.JPG  
12,2m, Corrosión Interior desde 04 hasta 06 horas

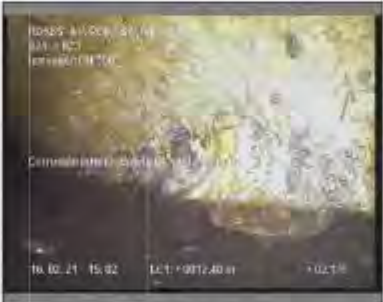
Foto: S\_1\_7\_18022021\_150437\_B.JPG  
12,2m, Corrosión Interior desde 04 hasta 06 horas

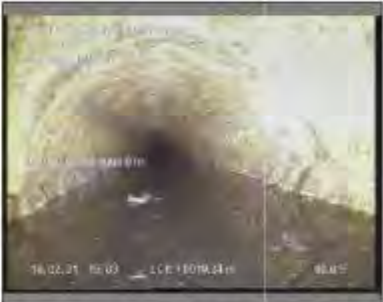
Foto: S\_1\_8\_18022021\_150555\_A.JPG  
19,3m, Retención de agua 0 m

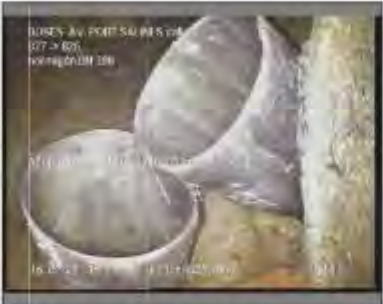
Foto: S\_1\_4\_16022021\_152401\_A.JPG  
25,1m, Acometida desde 03 hasta 05 horas

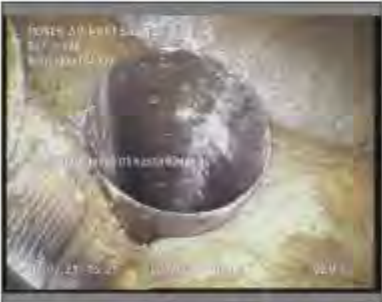
Foto: S\_1\_5\_16022021\_152414\_A.JPG  
25,1m, Acometida desde 01 hasta 02 horas

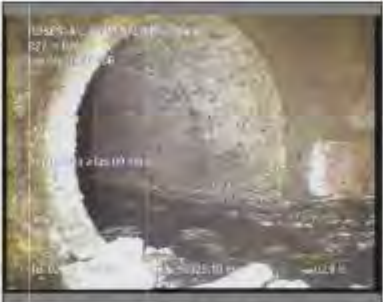
Foto: S\_1\_6\_16022021\_152428\_A.JPG  
25,1m, Acometida a las 05 horas

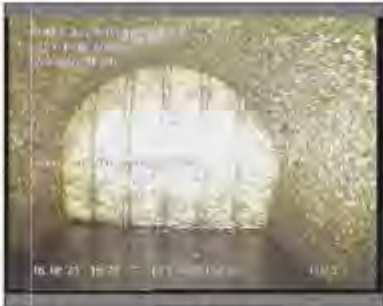
<p>Foto: 10_1_1_18022021_183024_A.JPG 0m, inicio de la inspección</p> <p>Foto: 10_1_2_18022021_183055_A.JPG 1,5m, inspección interrumpida</p>

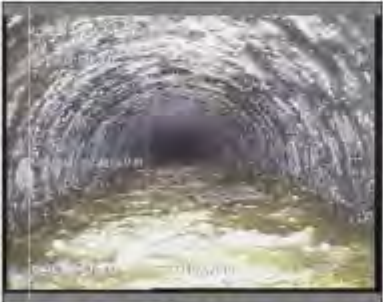
Foto: 11\_1\_3\_16022021\_154355\_B.JPG  
10,9m, Retención de agua 0 m

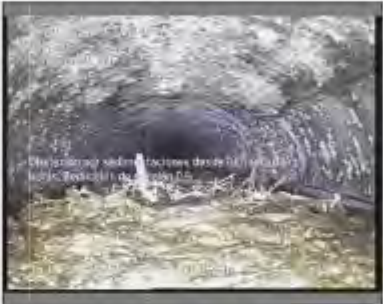
Foto: 11\_1\_3\_16022021\_154455\_A.JPG  
28,7m, Obstrucción por sedimentaciones desde 04 hasta 08 horas. Reducción de sección 0 %

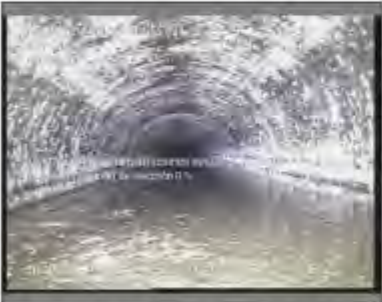
Foto: 12\_1\_2\_16022021\_160634\_A.JPG  
4,8m, Obstrucción por sedimentaciones desde 04 hasta 08 horas.  
Reducción de sección 0 %

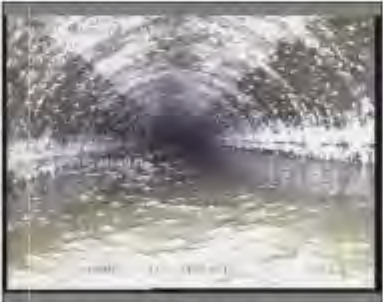
Foto: 12\_1\_3\_16022021\_160623\_A.JPG  
6,8m, Retención de agua 0 m

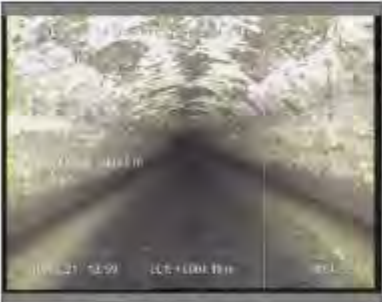
Foto: 13\_1\_2\_18022021\_110214\_A.JPG  
4.1m, Retención de agua 0 m

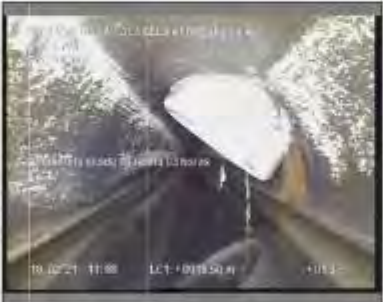
Foto: 13\_1\_3\_18022021\_110252\_A.JPG  
10,9m, Acometida desde 01 hasta 03 horas

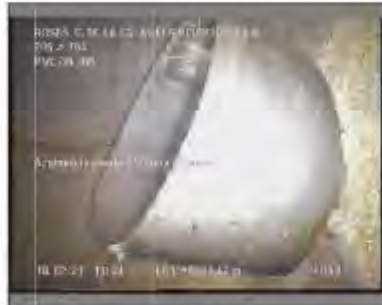
Foto: 13\_1\_T\_18022021\_110636\_A.JPG  
43,4m, Acometida desde 04 hasta 05 horas

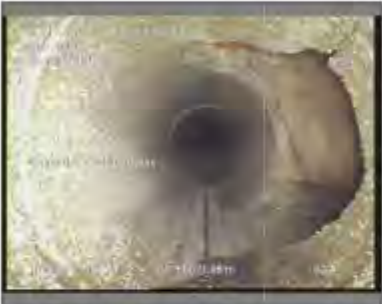
Foto: 17\_1\_4\_18022021\_121650\_A.JPG  
22,3m, Acometida a las 03 horas

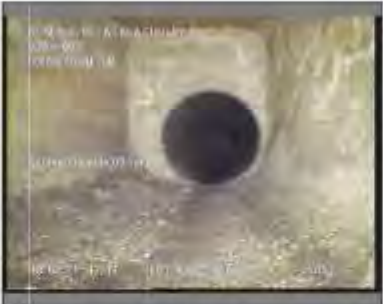
Foto: 17\_1\_4\_18022021\_121701\_B.JPG  
22,3m, Acometida a las 03 horas

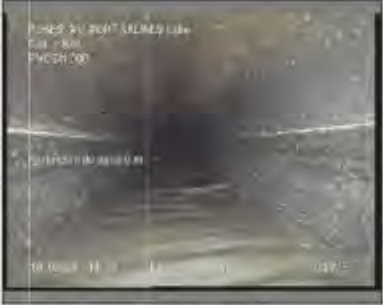
Foto: 18\_1\_3\_18022021\_142920\_A.JPG  
38.8m, Retención de agua 0 m

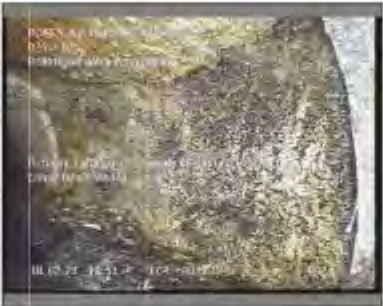
<p>Foto: 18_1_4_18022021_145612_B.JPG 13,1m, Roturas. Faltan trozos desde 09 hasta 03 horas, con el fondo visible.</p>

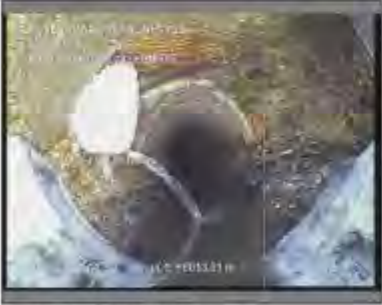
<p>Foto: 18_1_3_18022021_145626_A.JPG 13,4m, Acometida a las 09 horas.</p>

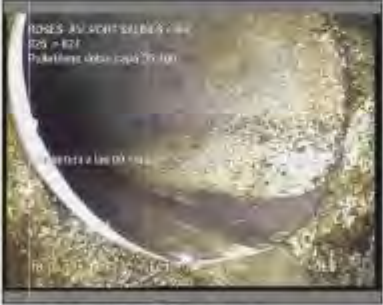
<p>Foto: 18_1_4_18022021_145631_B.JPG 13,4m, Acometida a las 09 horas.</p>

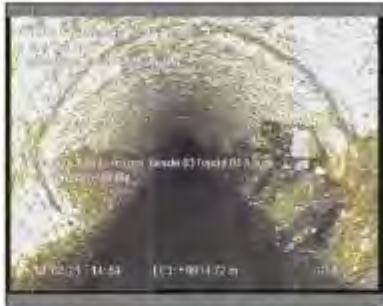
<p>Foto: 18_1_S_18022021_145652_A.JPG 15m, Roturas. Faltan trozos desde 03 hasta 04 horas, con el fondo visible.</p>

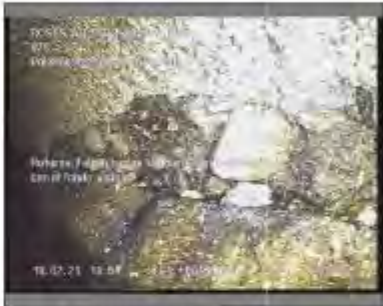
<p>Foto: 18_1_S_18022021_145704_B.JPG 15m, Roturas. Faltan trozos desde 03 hasta 04 horas, con el fondo visible.</p>

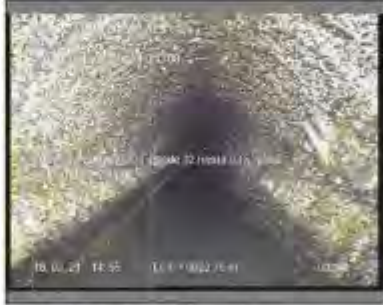
<p>Foto: 18_1_E_18022021_145751_A.JPG 22,9m, Roturas. Faltan trozos desde 02 hasta 03 horas, con el fondo visible.</p>

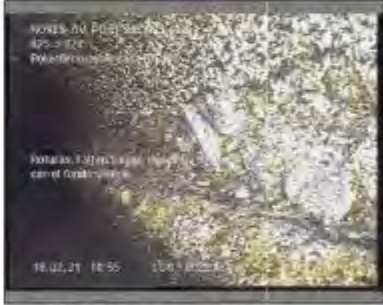
<p>Foto: 18_1_E_18022021_145804_B.JPG 22,9m, Roturas. Faltan trozos desde 02 hasta 03 horas, con el fondo visible.</p>

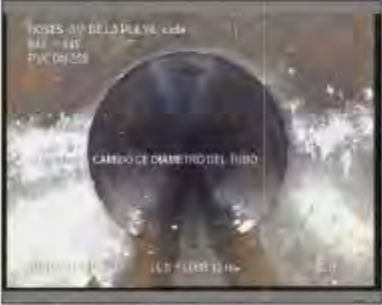
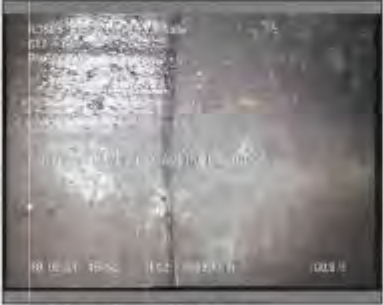
1:300	Posición	Incidenca, Observaciones	Foto		
	847	0.00 Inicio de la inspección	20_1A, 20_1B		
		8.40 Comentario / CAMBIO DE DIAMETRO DEL TUBO	20_2A, 20_2B

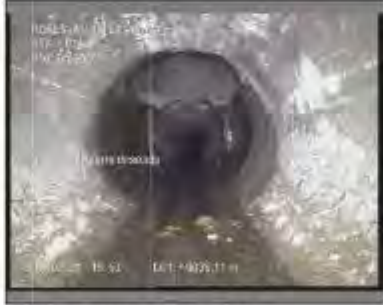
Foto: 20\_1\_4\_18022021\_155554\_A.JPG  
37m, Llegada al punto deseado

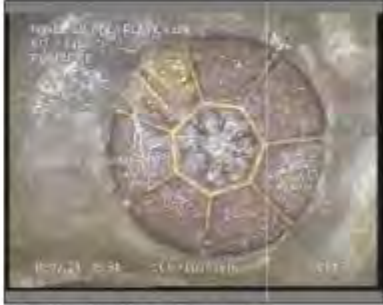
Foto: 20\_1\_4\_18022021\_155720\_B.JPG  
37m, Llegada al punto deseado

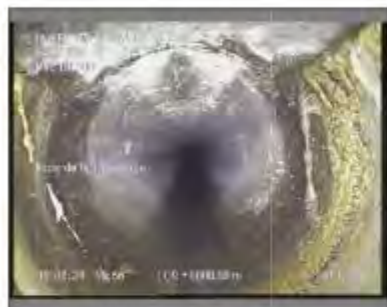
Foto: 21\_1\_1\_18022021\_160920\_A.JPG  
0m, Inicio de la inspección

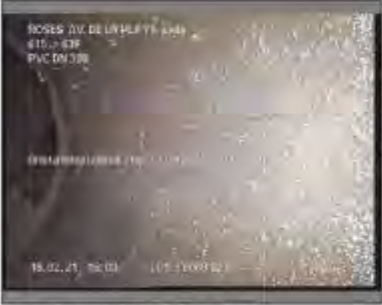
54:50		Grieta longitudinal a las 12 horas. Anchura 0,2 cm	21_12A, 21_12B		
57:50		Grieta longitudinal a las 12 horas. Anchura 0,2 cm	21_13A, 21_13B

Foto: 21\_1\_13\_18022021\_161043\_B.JPG  
67,6m, Grilete longitudinal a las 12 horas. Anchura 0 cm

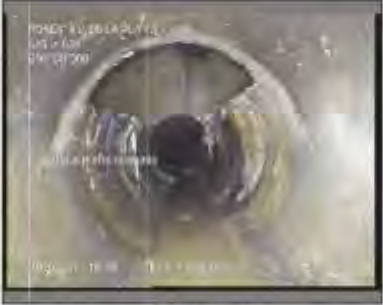
Foto: 21\_1\_14\_18022021\_161056\_A.JPG  
69,6m, Llegada al punto deseado

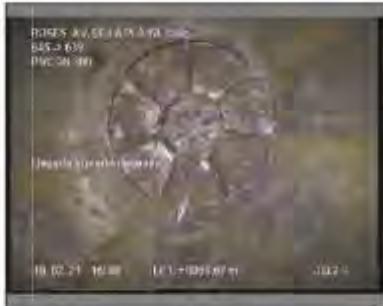
Foto: 21\_1\_14\_18022021\_161109\_B.JPG  
69,6m, Llegada al punto deseado

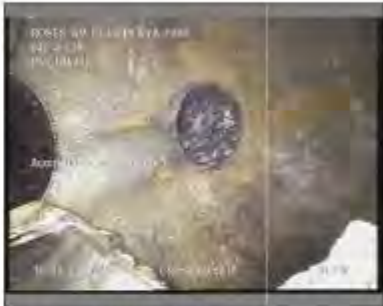
Foto: 21\_1\_15\_18022021\_161126\_A.JPG  
69,6m, Acometida a las 01 horas

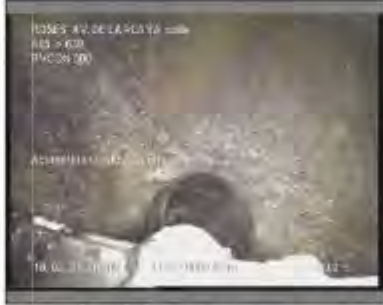
Foto: 21\_1\_16\_18022021\_161139\_A.JPG  
69,6m, Acometida desde 07 hasta 08 horas

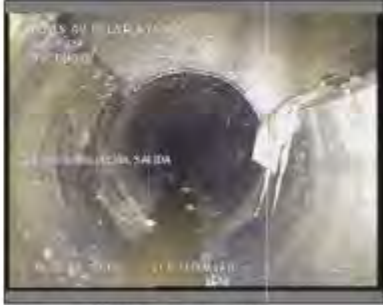
Foto: 21\_1\_17\_18022021\_161156\_A.JPG  
69,6m, Fin de la inspección

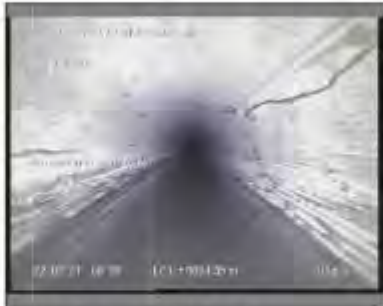
Foto: 22\_1\_3\_22022021\_082235\_A.JPG  
24,3m, Retención de agua 0 m

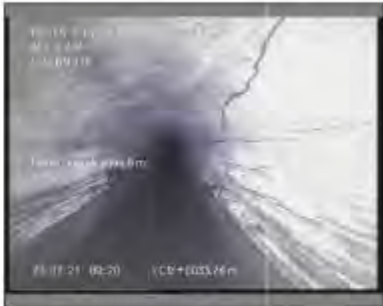
Foto: 22\_1\_3\_22022021\_082316\_B.JPG  
24,3m, Retención de agua 0 m

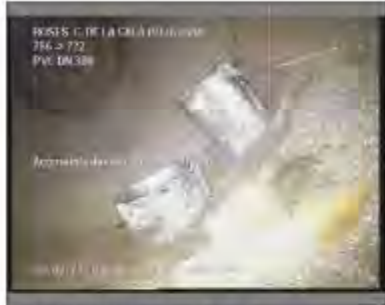
Foto: 23\_1\_A\_22022021\_083130\_A.JPG  
45,1m, Acometida desde 04 hasta 06 horas

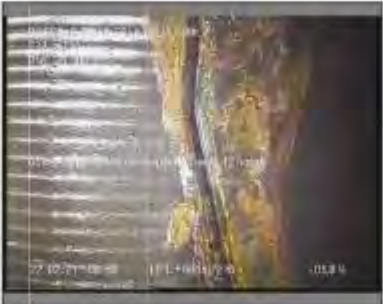
1:180	Posición	Incidentes, Observaciones	Foto
	0,00	Inicio de la Inspección	24_1A
	12,10	Comentario / VISTA DEL TUBO	24_2A
	14,70	Grieta longitudinal a las 01 horas. Anchura 0 cm	24_3A, 24_3B
	16,70	Goma de junta visible desde 12 hasta 12 horas	24_4A, 24_4B
	22,50	Llegada al punto deseado	24_5A, 24_5B
	22,70	Acometida desde 04 hasta 06 horas	24_6A
	22,70	Acometida a las 06 horas	24_7A
	22,70	Acometida a las 06 horas	24_8A
	22,70	Fin de la Inspección / SALIDA	24_9A

Foto: 24\_1\_4\_22022021\_085246\_B.JPG  
16,7m, Gome de junta visible desde 12 hasta 12 horas

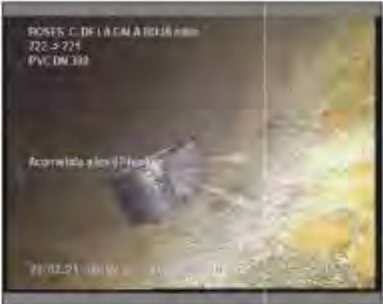
Foto: 24\_1\_7\_22022021\_085433\_A.JPG  
22,7m, Acometida a las 05 horas

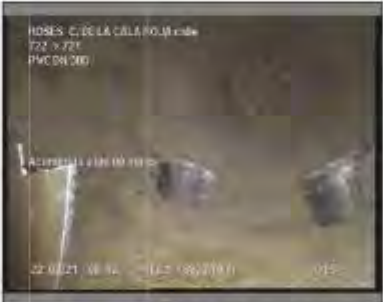
Foto: 24\_1\_8\_22022021\_085443\_A.JPG  
22,7m, Acometida a las 06 horas.

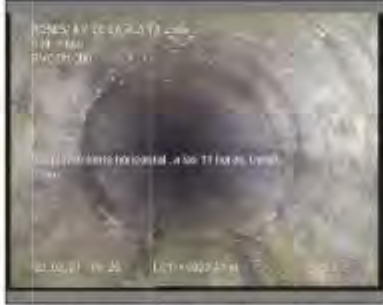
Foto: 25\_1\_6\_22022021\_092231\_A.JPG  
29,4m, Desplazamiento horizontal , a las 11 horas. Despl. 0 cm

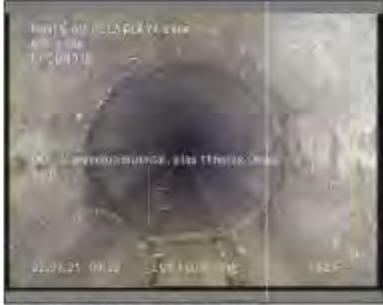
Foto: 25\_1\_6\_22022021\_092459\_B.JPG  
29,4m, Desplazamiento horizontal , a las 11 horas. Despl. 0 cm

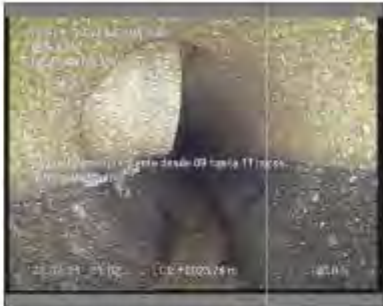
<p>Foto: 27_1_6_22022021_11044_A.JPG 24,2m, Acometida sobresaliente desde 09 hasta 11 horas, (sobresale 0 cm)</p>

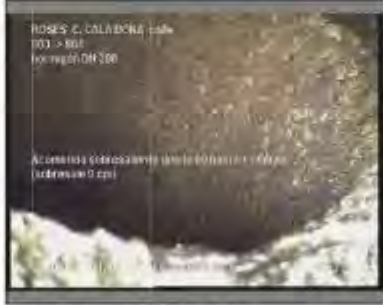
<p>Foto: 27_1_6_22022021_11044_B.JPG 24,2m, Acometida sobresaliente desde 09 hasta 11 horas, (sobresale 0 cm)</p>

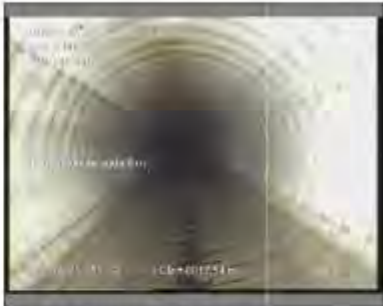
Foto: 28\_1\_4\_22022021\_113423\_A.JPG  
17,5m, Retención de agua 0 m

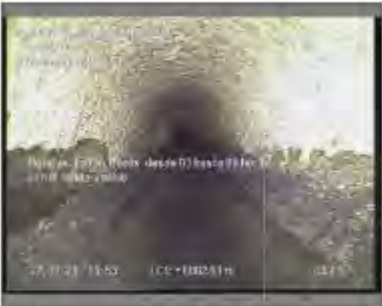
Foto: 30\_1\_3\_22022021\_116668\_A.JPG  
2m, Roturas. Faltan trozos desde 03 hasta 09 horas, con el fondo visible

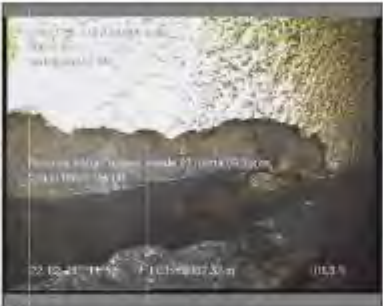
Foto: 30\_1\_3\_22022021\_116668\_B.JPG  
2m, Roturas. Faltan trozos desde 03 hasta 09 horas, con el fondo visible

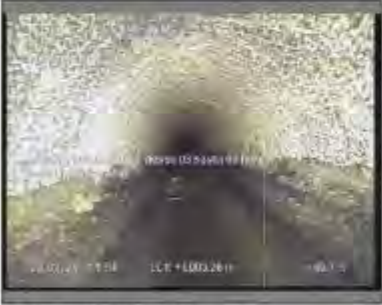
Foto: 30\_1\_4\_22022021\_116630\_A.JPG  
3,2m, Roturas. Faltan trozos desde 03 hasta 09 horas, con el fondo visible

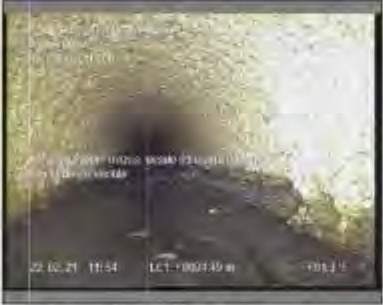
Foto: 30\_1\_4\_22022021\_116644\_B.JPG  
3,2m, Roturas. Faltan trozos desde 03 hasta 09 horas, con el fondo visible

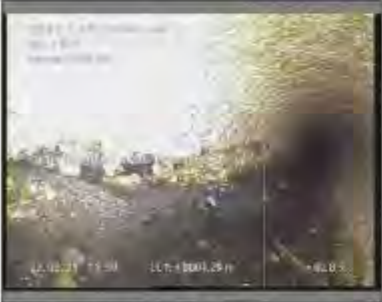
Foto: 31\_1\_3\_22022021\_120135\_B.JPG  
4,2m, Corrosión interior desde 08 hasta 07 horas

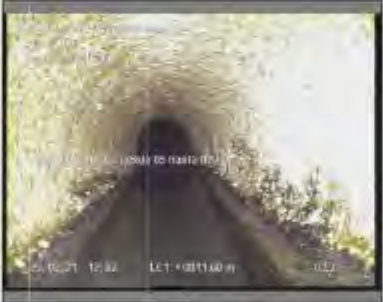
Foto: 31\_1\_3\_22022021\_120622\_A.JPG  
11,6m, Corrosión interior desde 05 hasta 07 horas

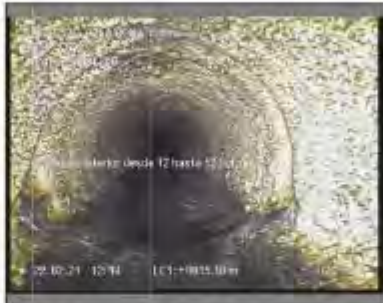
Foto: 31\_1\_4\_22022021\_121638\_A.JPG  
15,1m, Corrosión interior desde 12 hasta 12 horas

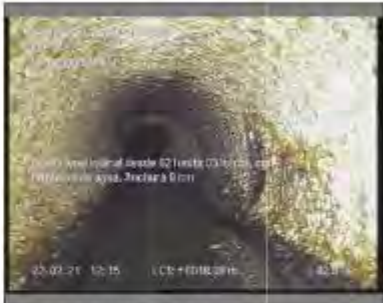
Foto: 31\_1\_5\_22022021\_121728\_A.JPG  
18,2m, Grieta longitudinal desde 02 hasta 03 horas, con filtración de agua. Anchura 0 cm

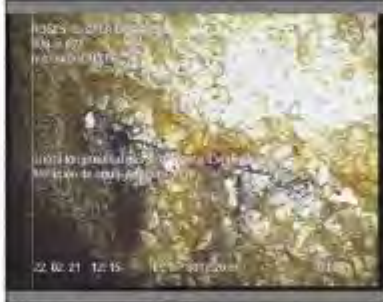
Foto: 31\_1\_6\_22022021\_121737\_B.JPG  
18,2m, Grieta longitudinal desde 02 hasta 03 horas, con filtración de agua. Anchura 0 cm

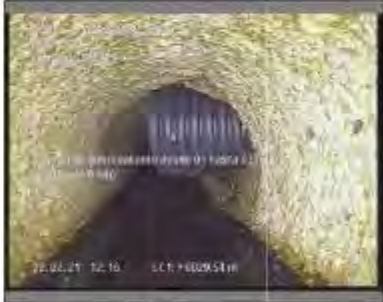
Foto: 31\_1\_6\_22022021\_121836\_A.JPG  
30m, Acometida sobresaliente desde 01 hasta 03 horas, (sobresale 0 cm)

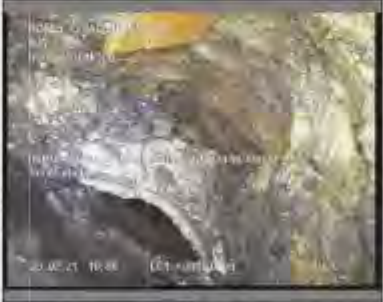
Foto: 34_1_2_23022021_100848_A.JPG 0,5m, Derrumbamiento desde 12 hasta 12 horas, con el fondo visible

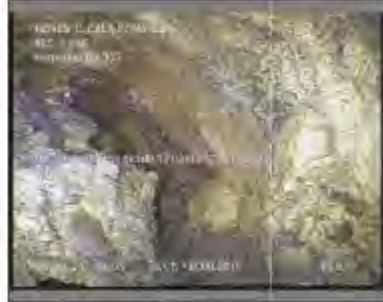
Foto: 34_1_2_23022021_100859_B.JPG 0,5m, Derrumbamiento desde 12 hasta 12 horas, con el fondo visible

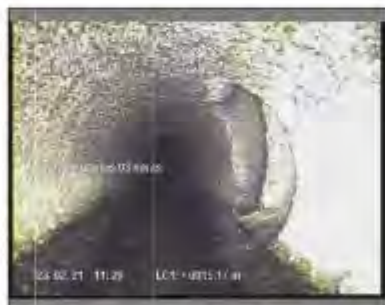
Foto: 36\_1\_3\_23022021\_113205\_A.JPG  
15,6m, Acometido a las 03 horas

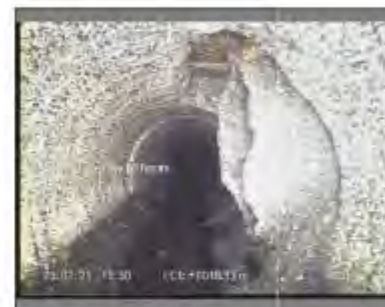
Foto: 36\_1\_4\_23022021\_113243\_A.JPG  
18,7m, Acometido a las 03 horas

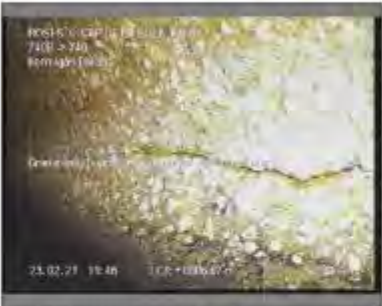
Foto: 37\_1\_6\_23022021\_114844\_B.JPG  
5,7m, Grieta longitudinal a las 03 horas. Anchura 0 cm

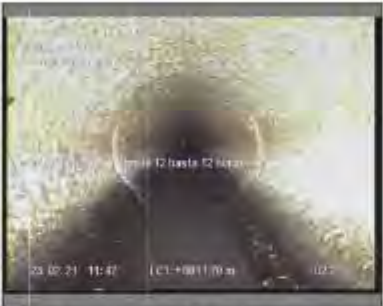
Foto: 37\_1\_6\_23022021\_114926\_A.JPG  
11,7m, Corrosión interior desde 12 hasta 12 horas

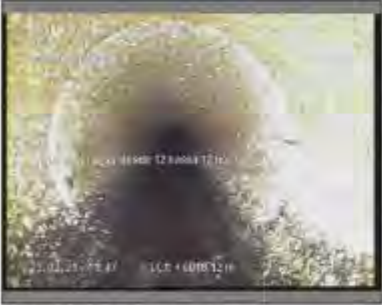
Foto: 37\_1\_6\_23022021\_115001\_B.JPG  
11,7m, Corrosión interior desde 12 hasta 12 horas

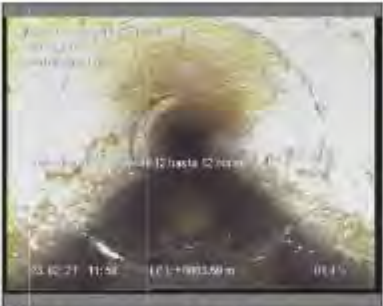
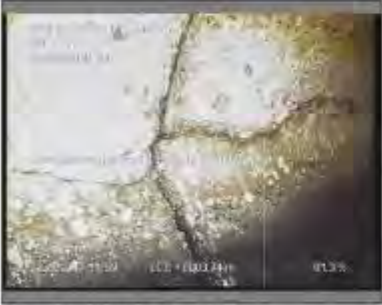
Foto: 38_1_1_23022021_12013_A.JPG 0m, Inicio de la inspección	Foto: 38_1_2_23022021_12019_A.JPG 3,5m, Corrosión interior desde 12 hasta 12 horas

Foto: 38_1_2_23022021_12013_B.JPG 3,5m, Corrosión interior desde 12 hasta 12 horas	Foto: 38_1_3_23022021_12014_A.JPG 4,5m, Acometida a las 09 horas

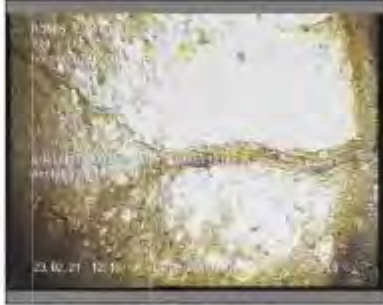
Foto: 38_1_3_23022021_12015_B.JPG 4,5m, Acometida a las 09 horas	Foto: 38_1_4_23022021_121258_A.JPG 16,2m, Grieta longitudinal desde 12 hasta 12 horas. Anchura 0 cm

Foto: 38_1_4_23022021_121317_B.JPG 16,2m, Grieta longitudinal desde 12 hasta 12 horas. Anchura 0 cm	Foto: 38_1_5_23022021_121358_A.JPG 24,9m, Acometida a las 09 horas

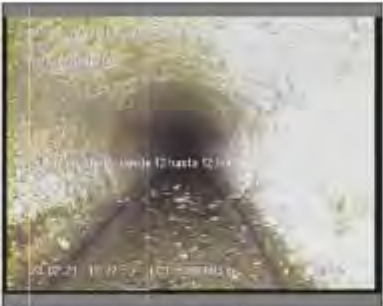
Foto: 38\_1\_3\_23022021\_122845\_A.JPG  
4,6m, Corrosión interior desde 12 hasta 12 horas

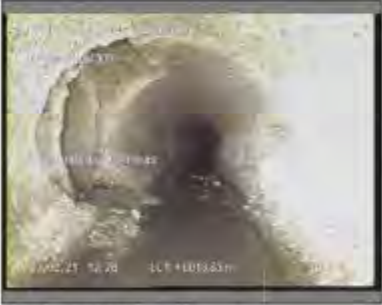
Foto: 38\_1\_3\_23022021\_123032\_A.JPG  
14,4m, Acometida a las 09 horas

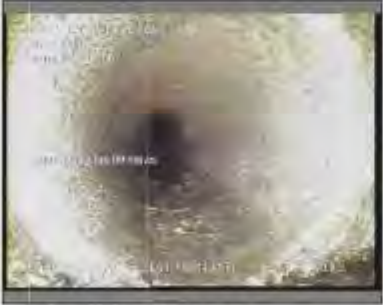
Foto: 38\_1\_3\_23022021\_123043\_B.JPG  
14,4m, Acometida a las 09 horas

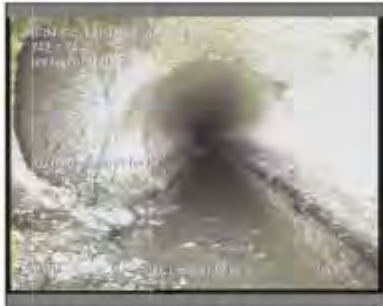
Foto: 38\_1\_4\_23022021\_123154\_A.JPG  
31,7m, Acometida a las 09 horas

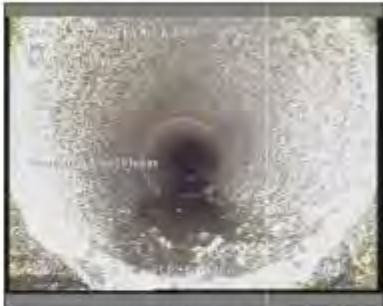
Foto: 38\_1\_4\_23022021\_123206\_B.JPG  
31,7m, Acometida a las 09 horas

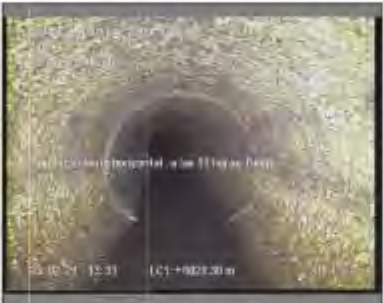
Foto: 41\_1\_4\_23022021\_133336\_A.JPG  
28,3m, Desplazamiento horizontal, a las 11 horas. Despl. 0 cm

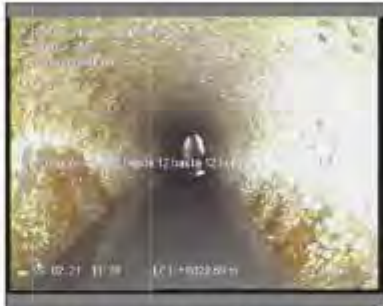
Foto: 42\_1\_3\_24022021\_113124\_A.JPG  
28,5m, Corrosión Interior desde 12 hasta 12 horas

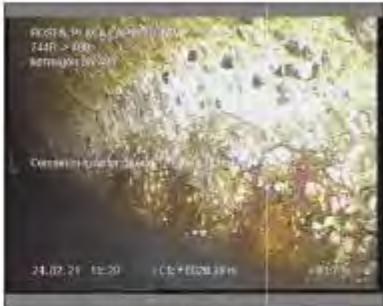
Foto: 42\_1\_3\_24022021\_113134\_B.JPG  
28,5m, Corrosión Interior desde 12 hasta 12 horas

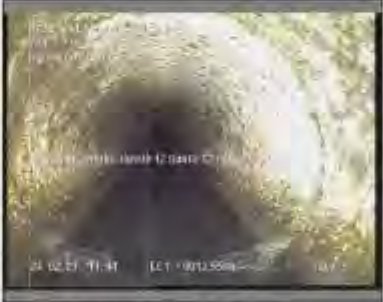
Foto: 43_1_2_24022021_114623_B.JPG 4,1m, Corrosión interior desde 12 hasta 12 horas

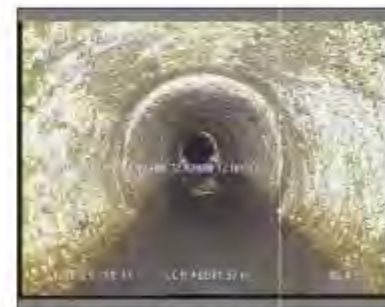
Foto: 43\_1\_8\_24022021\_115023\_A.JPG  
41,8m, Composición interior desde 12 hasta 12 horas

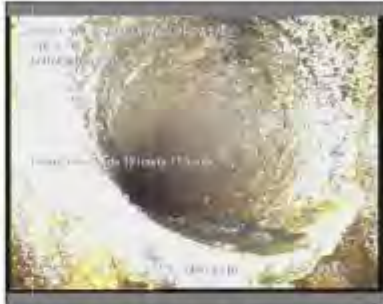
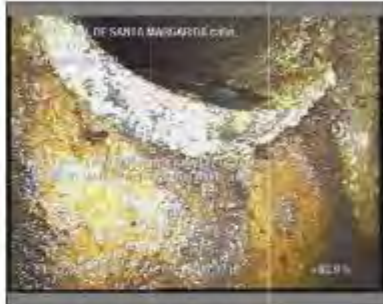
Foto: 44_1_4_24022021_121344_A.JPG 17m, Acometida desde 10 hasta 11 horas	Foto: 44_1_5_24022021_121419_A.JPG 17m, Falta de estanqueidad en la pared de la tubería desde 08 hasta 09 horas, con el fondo visible

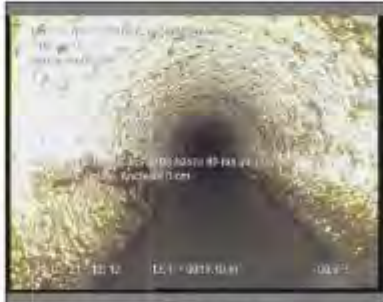
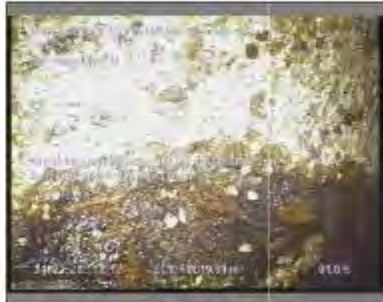
Foto: 44_1_6_24022021_121503_A.JPG 19,8m, Grieta longitudinal desde 08 hasta 09 horas, con humedad visible. Anchura 0 cm	Foto: 44_1_6_24022021_121519_B.JPG 19,8m, Grieta longitudinal desde 08 hasta 09 horas, con humedad visible. Anchura 0 cm

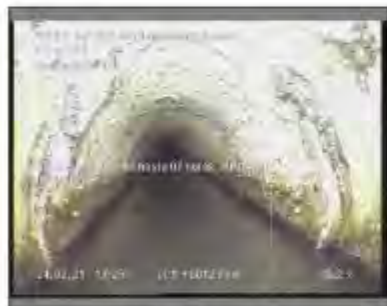
Foto: 45\_1\_3\_24022021\_132820\_A.JPG  
12.6m, Obstáculo desde 06 hasta 07 horas

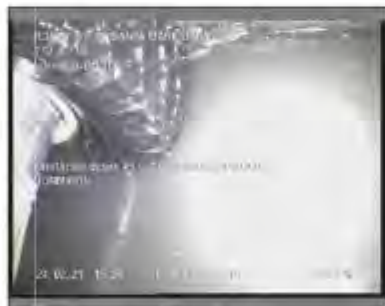
Foto: 45\_1\_3\_24022021\_132834\_B.JPG  
12.6m, Obstáculo desde 06 hasta 07 horas

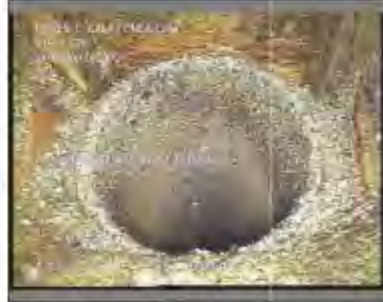
<p>Foto: 47_1_2_03032021_162528_A.JPG 8.7m, Acometida desde 02 hasta 03 horas</p> <p>Foto: 47_1_2_03032021_162538_B.JPG 8.7m, Acometida desde 02 hasta 03 horas</p>					
XARXA DE CLAVEQUERAM DE ROSÉS - Pagina: 240

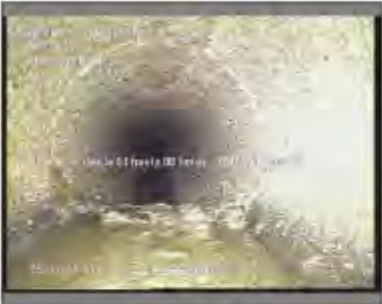
Foto: 48\_1\_3\_05032021\_115914\_A.JPG  
7,2m, Obstrucción desde 04 hasta 06 horas

Foto: 48\_1\_3\_05032021\_115929\_B.JPG  
7,2m, Obstrucción desde 04 hasta 06 horas

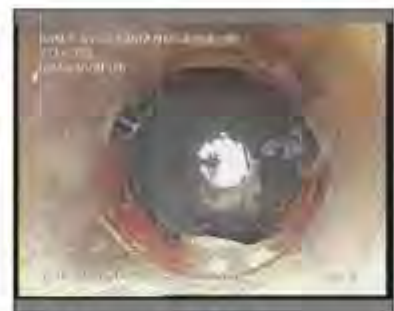
Foto: 49\_1\_1\_05032021\_120969\_A.JPG  
0m, Inicio de la inspección

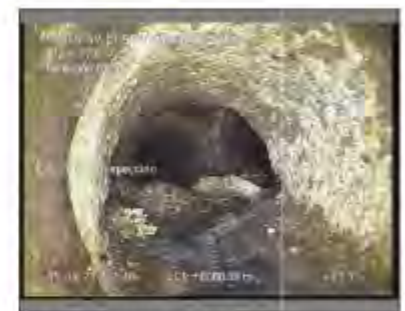
Foto: 49\_1\_1\_05032021\_121246\_B.JPG  
0m, Inicio de la inspección

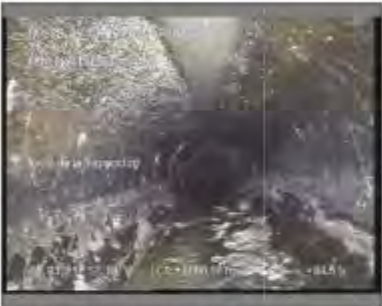
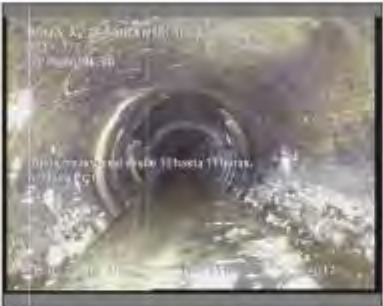
Foto: 50_1_1_05032021_122123_A.JPG 0m, Inicio de la inspección	Foto: 50_1_2_05032021_122223_A.JPG 2,6m, Grieta transversal desde 10 hasta 11 horas. Anchura 0 cm

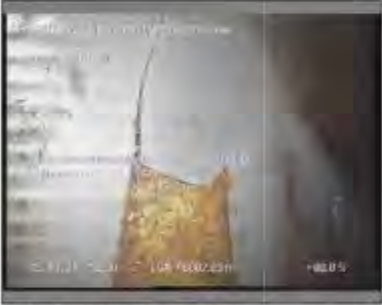
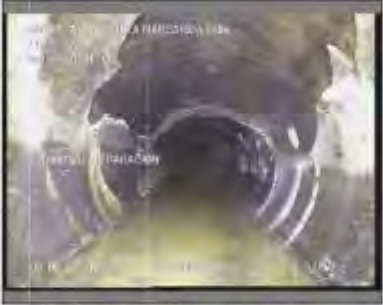
Foto: 50_1_2_05032021_122240_B.JPG 2,6m, Grieta transversal desde 10 hasta 11 horas. Anchura 0 cm	Foto: 50_1_3_05032021_122256_A.JPG 3m, Comentario

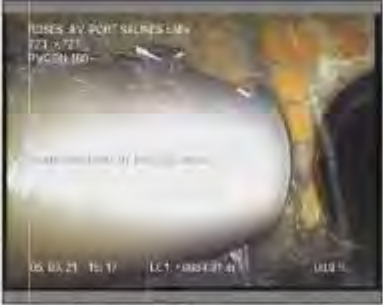
<p>Foto: S1_1_6_05032021_152003_A.JPG 64,3m, Acometida desde 07 hasta 08 horas</p>

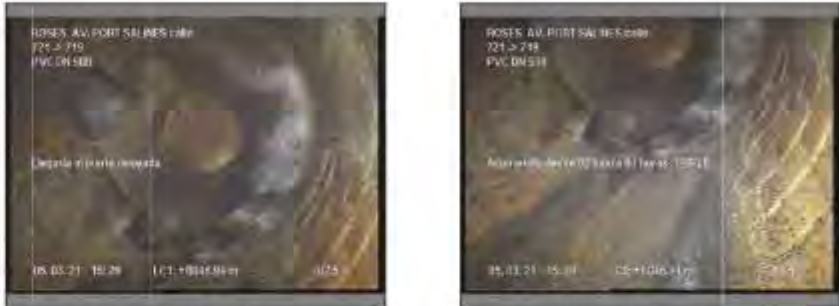
<p>Foto: E2_1_3_06032021_153134_B.JPG 46,9m, Llegada al punto deseado</p> <p>Foto: E2_1_4_06032021_153147_A.JPG 46,9m, Acometida desde 02 hasta 04 horas</p>

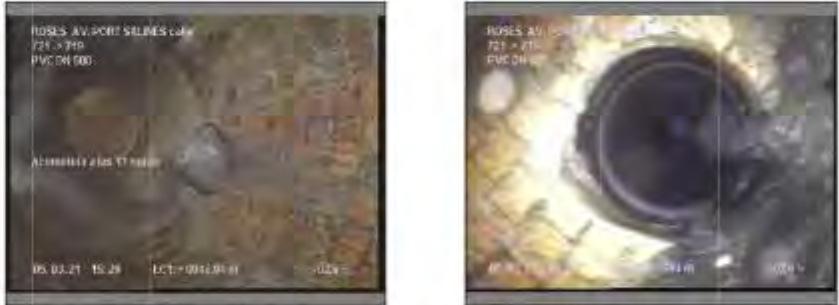
<p>Foto: E2_1_5_06032021_153204_A.JPG 46,9m, Acometida a las 11 horas.</p> <p>Foto: E2_1_6_06032021_153508_A.jpg 46,9m, Fin de la inspección</p>

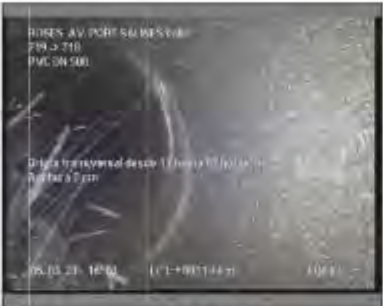
Foto: E3\_1\_2\_06032021\_160619\_A.JPG  
12m, Grieta transversal desde 12 hasta 02 horas. Anchura 0 cm

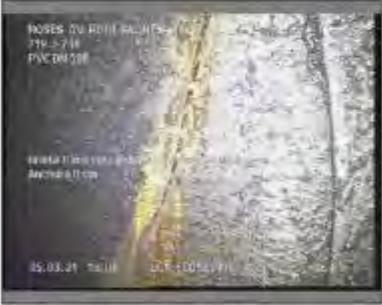
Foto: E3\_1\_2\_06032021\_160632\_B.JPG  
12m, Grieta transversal desde 12 hasta 02 horas. Anchura 0 cm

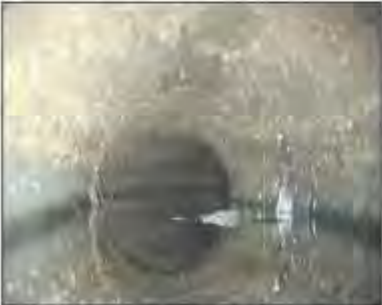
<p>Foto: 60_1_3_08032021_125354_A.jpg 0m, Desplazamiento horizontal , a las 01 horas. Despl. 0 cm</p> </div> <div style="text-align: center;">

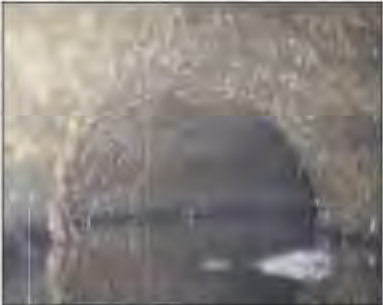
<p>Foto: 60_1_3_08032021_125405_B.jpg 0m, Desplazamiento horizontal , a las 01 horas. Despl. 0 cm</p> </div> </div>

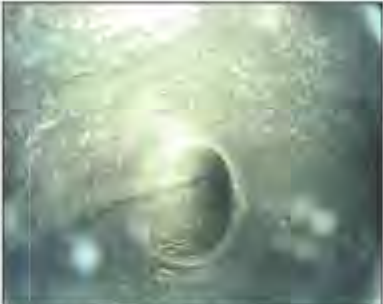
Foto: 83\_1\_1\_08032021\_130616\_A.jpg  
0m, Inicio de la Inspección

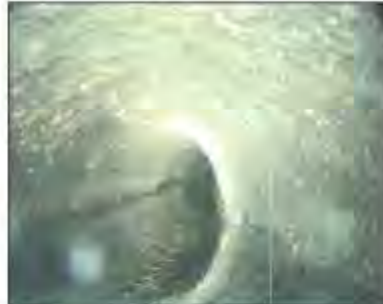
Foto: 83\_1\_2\_08032021\_130658\_A.jpg  
0m, Comentario

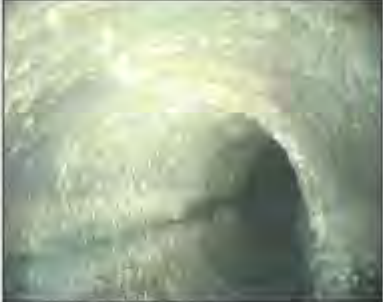
Foto: 83\_1\_2\_08032021\_130709\_B.jpg  
0m, Comentario

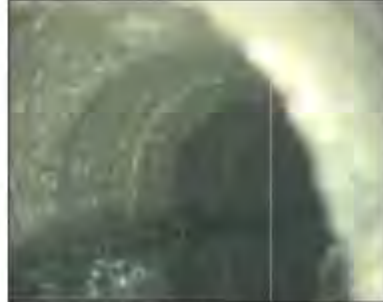
Foto: 83\_1\_3\_08032021\_130722\_A.jpg  
0m, Inspección Interrumpida

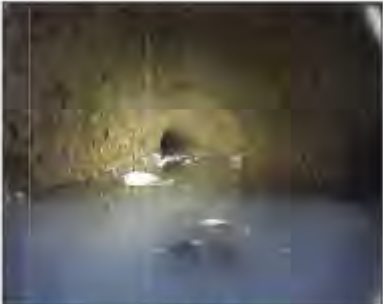
Foto: 66\_1\_1\_08032021\_133313\_A.jpg  
0m, Inicio de la Inspección

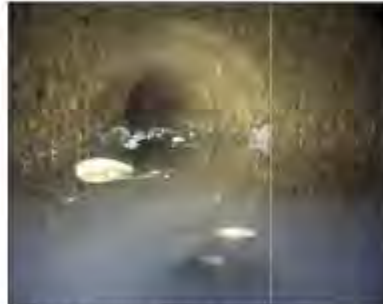
Foto: 66\_1\_2\_08032021\_133344\_A.jpg  
0m, Comentario

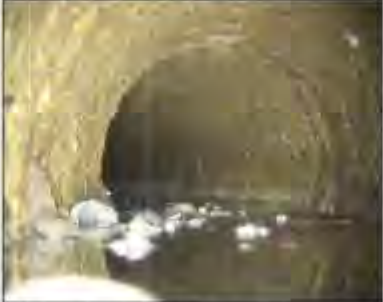
Foto: 66\_1\_2\_08032021\_133359\_B.jpg  
0m, Comentario

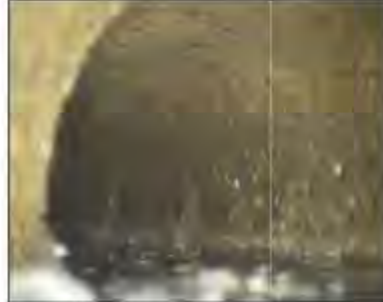
Foto: 66\_1\_3\_08032021\_133417\_A.jpg  
0m, Inspección interrumpida

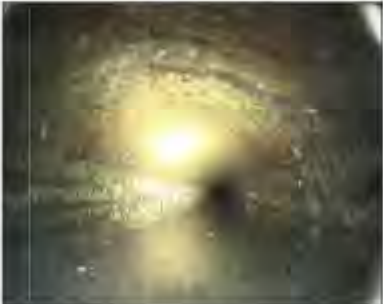
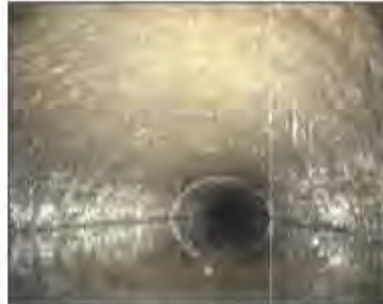
Foto: 87_1_1_10032021_093149_A.jpg 0m, Inicio de la inspección					Foto: 87_1_2_10032021_093233_A.jpg 0m, Comentario

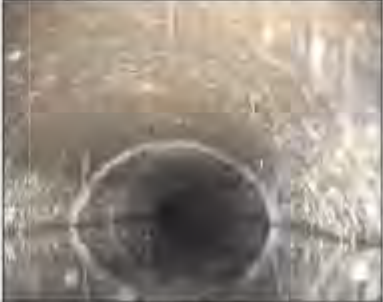
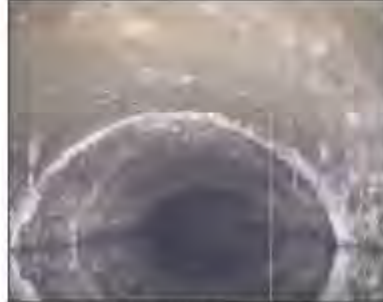
Foto: 87_1_2_10032021_093248_B.jpg 0m, Comentario					Foto: 87_1_3_10032021_093302_A.jpg 0m, Inspección interrumpida

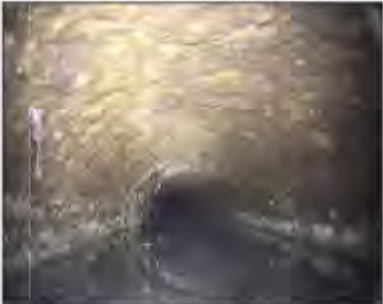
<p>Foto: 88_1_1_10032021_093725_A.jpg 0m, Inicio de la inspección</p> </div> <div style="width: 50%;">

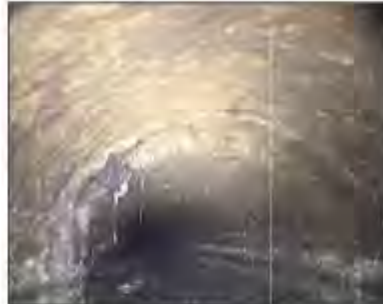
<p>Foto: 88_1_2_10032021_093748_A.jpg 0m, Acometida desde 10 hasta 11 horas</p> </div> <div style="width: 50%;">   <p>Foto: 88_1_2_10032021_093915_B.jpg 0m, Acometida desde 10 hasta 11 horas</p> </div> <div style="width: 50%;">

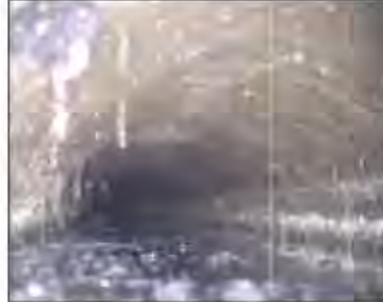
<p>Foto: 88_1_1_10032021_094159_A.jpg 0m, Inspección interrumpida</p> </div> </div>

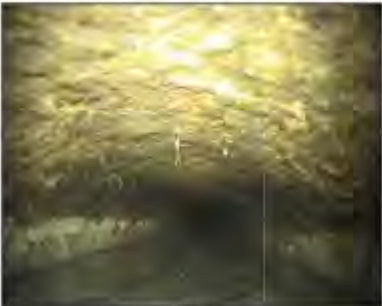
Foto: 68\_1\_2\_10032021\_094455\_A.jpg  
0m, Inicio de la inspección

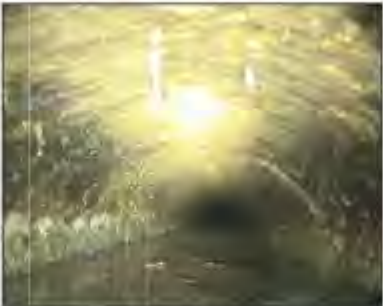
Foto: 68\_1\_2\_10032021\_094460\_A.jpg  
0m, Comentario

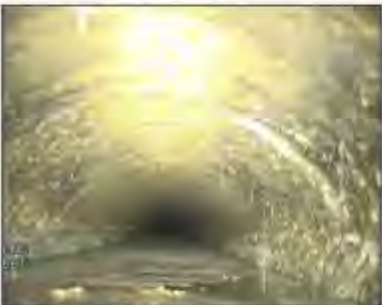
Foto: 68\_1\_2\_10032021\_094442\_B.jpg  
0m, Comentario

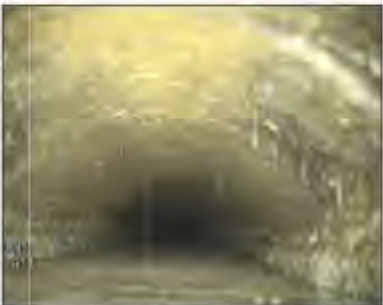
Foto: 68\_1\_2\_10032021\_094461\_A.jpg  
0m, Inspección interrumpida
