**PROJECTE CONSTRUCTIU PER SOLUCIONAR  
LA PROBLEMÀTICA D'INFILTRACIONS D'AIGÜES  
SALINES A LA XARXA DE SANEJAMENT DE SANTA  
MARGARIDA I SALATAR**

PROJECTE EXECUTIU

JUNY 2024

DOCUMENT 1: MEMÒRIA I ANNEXOS

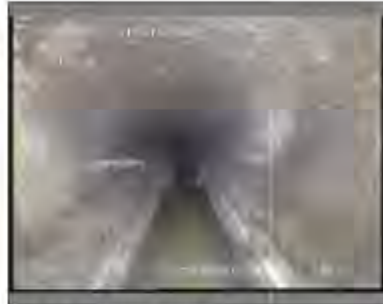
Foto: 78\_1\_1\_10032021\_110056\_B.JPG  
0m, inicio de la inspección

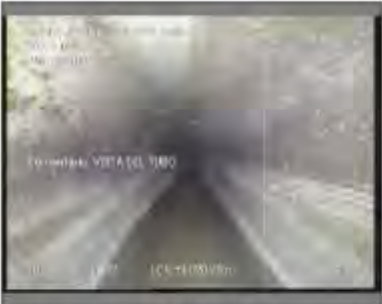
<p>Foto: 78_1_3_10032021_110454_A.JPG 20,7m, Comentario</p>

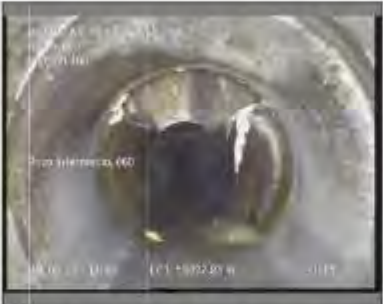
<p>Foto: 78_1_4_10032021_110633_A.JPG 28,6m, Pozo Intermedio</p>

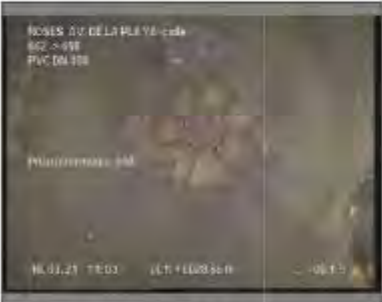
<p>Foto: 78_1_5_10032021_110655_A.JPG 28,6m, Pozo Intermedio</p>

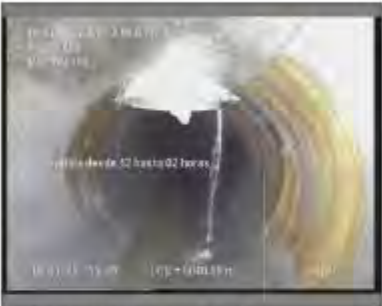
Foto: 78\_1\_9\_10032021\_110821\_A.JPG  
41,3m, Acometida desde 12 hasta 02 horas

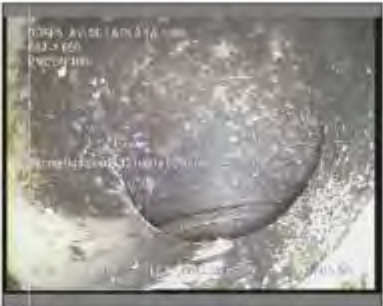
Foto: 78\_1\_9\_10032021\_110831\_B.JPG  
41,3m, Acometida desde 12 hasta 02 horas

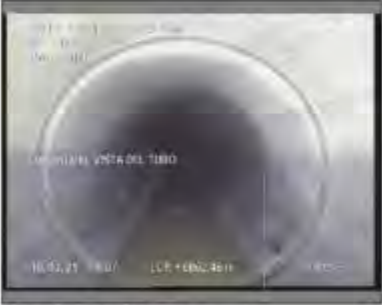
Foto: 78\_1\_10\_10032021\_110943\_A.JPG  
62,4m, Comentario

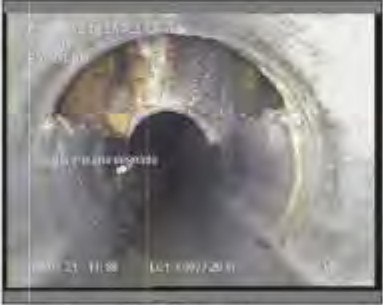
Foto: 78\_1\_11\_10032021\_111107\_A.JPG  
78,1m, Llegada al punto deseado

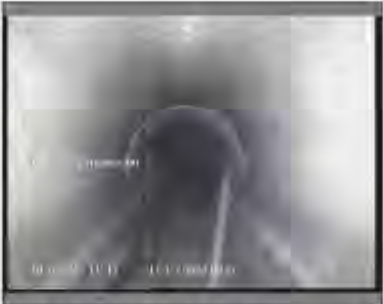
<p>Foto: TS_1_1_10032021_111549_A.JPG 0m, Inicio de la inspección</p> </div> <div style="text-align: center;">

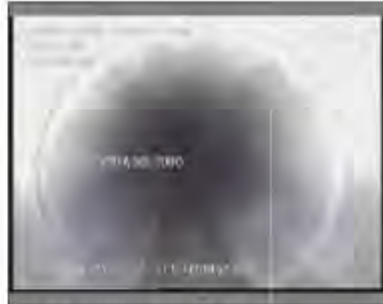
<p>Foto: TS_1_2_10032021_111515_A.JPG 13m, Comentario</p> </div> </div> <div style="display: flex; justify-content: space-around; margin-top: 20px;"> <div style="text-align: center;">

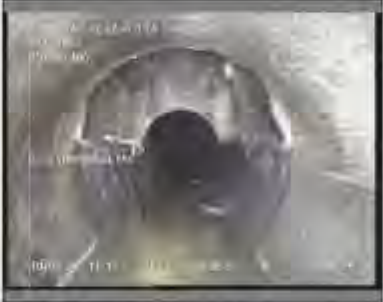
<p>Foto: TS_1_3_10032021_111602_A.JPG 27,8m, Pozo Intermedio</p> </div> <div style="text-align: center;">

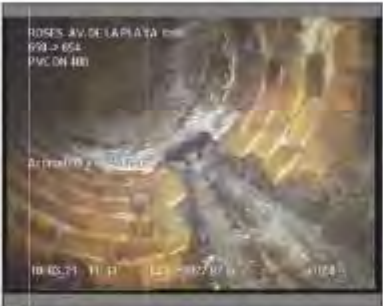
Foto: 78\_1\_5\_10032021\_111639\_A.JPG  
27,8m, Acometida a las 10 horas

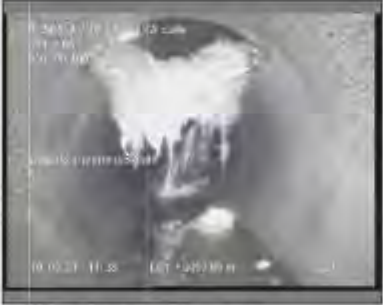
Foto: 78\_1\_7\_10032021\_114051\_A.JPG  
58,6m, Llegada al punto deseado

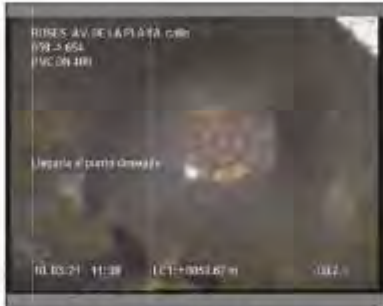
Foto: 78\_1\_7\_10032021\_114107\_B.JPG  
58,6m, Llegada al punto deseado

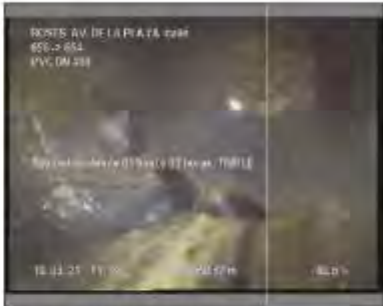
Foto: 78\_1\_8\_10032021\_114128\_A.JPG  
58,6m, Acometida desde 01 hasta 03 horas

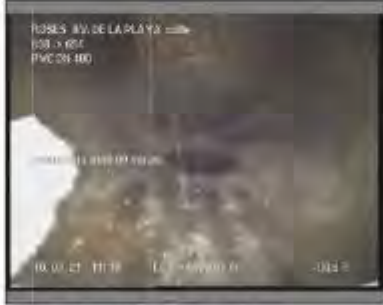
Foto: 78\_1\_9\_10032021\_114146\_A.JPG  
58,6m, Acometida a las 09 horas.

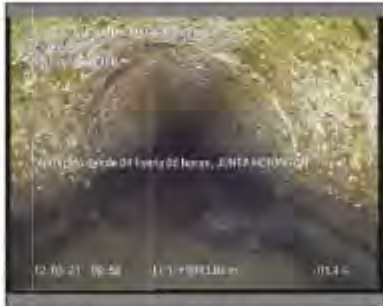
Foto: 83\_1\_3\_12032021\_090040\_A.JPG  
14,2m, Obstrucción desde 04 hasta 06 horas

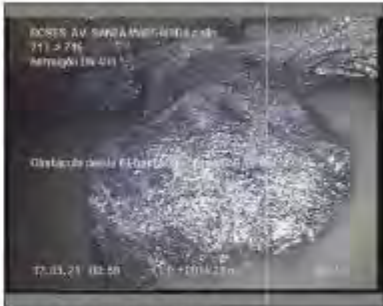
Foto: 83\_1\_3\_12032021\_090050\_B.JPG  
14,2m, Obstrucción desde 04 hasta 06 horas

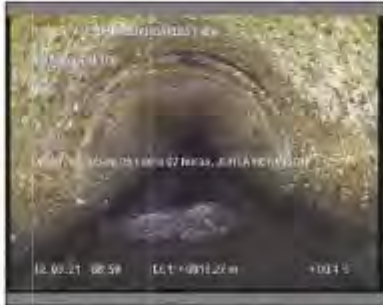
Foto: 83\_1\_4\_12032021\_090128\_A.JPG  
16,8m, Obstrucción desde 06 hasta 07 horas

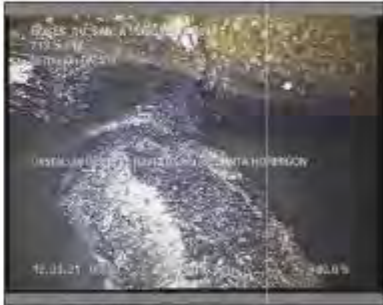
Foto: 83\_1\_4\_12032021\_090138\_B.JPG  
16,8m, Obstrucción desde 06 hasta 07 horas

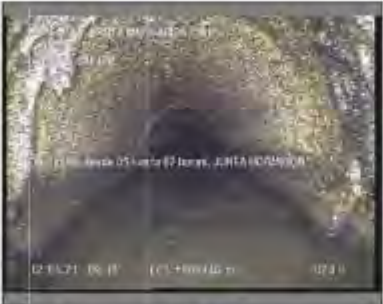
Foto: 34\_1\_2\_12032021\_091356\_A.JPG  
5,3m, Obstáculo desde 05 hasta 07 horas

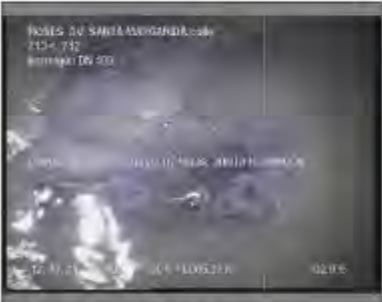
Foto: 34\_1\_2\_12032021\_091947\_B.JPG  
5,3m, Obstáculo desde 05 hasta 07 horas

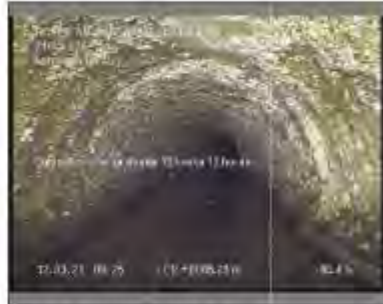
Foto: 85_1_2_12032021_092838_A.JPG 5,2m, Corrosión interior desde 12 hasta 12 horas

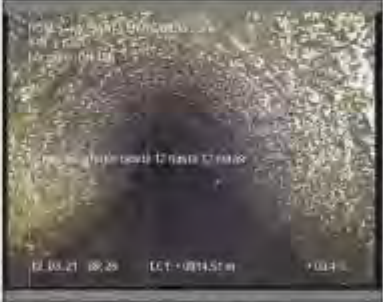
Foto: 85_1_2_12032021_092852_B.JPG 5,2m, Corrosión interior desde 12 hasta 12 horas

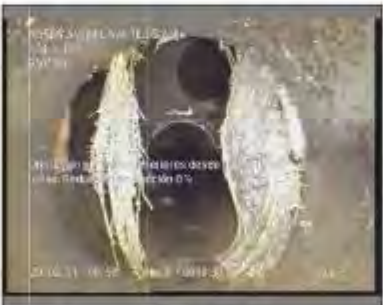
Foto: 1\_1\_3\_23022021\_085480\_A.JPG  
19.7m, Clostáculo por raíces interiores desde 10 hasta 02 horas.  
Reducción de sección 0 %

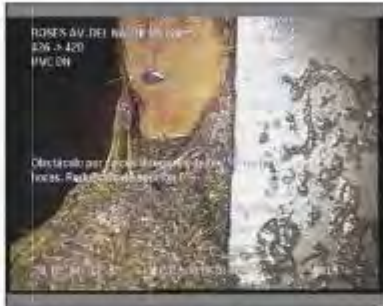
Foto: 1\_1\_3\_23022021\_085503\_B.JPG  
19.7m, Clostáculo por raíces interiores desde 10 hasta 02 horas.  
Reducción de sección 0 %

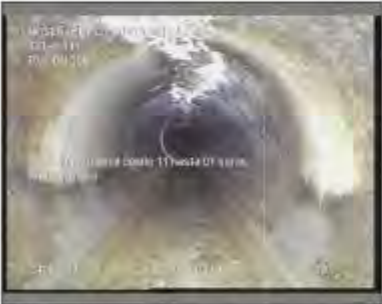
Foto: E\_1\_2\_24022021\_100417\_A.JPG  
3m, Grieta longitudinal desde 11 hasta 01 horas. Anchura 0 cm

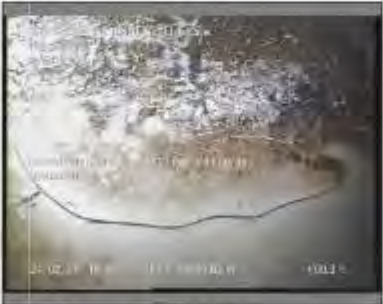
Foto: E\_1\_2\_24022021\_100428\_B.JPG  
3m, Grieta longitudinal desde 11 hasta 01 horas. Anchura 0 cm

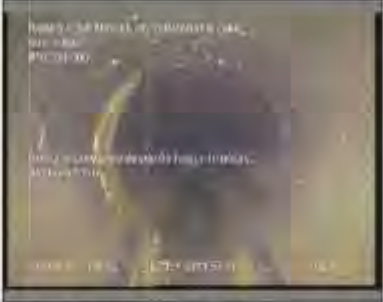
Foto: 10\_1\_2\_28022021\_093433\_A.JPG  
12m, Grieta transversal desde 08 hasta 10 horas. Anchura 0 cm

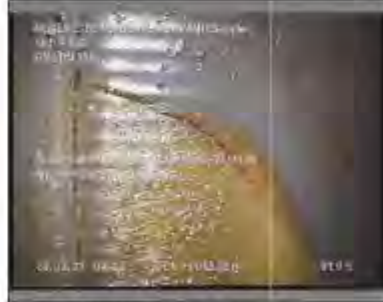
Foto: 10\_1\_2\_28022021\_093448\_B.JPG  
12m, Grieta transversal desde 08 hasta 10 horas. Anchura 0 cm

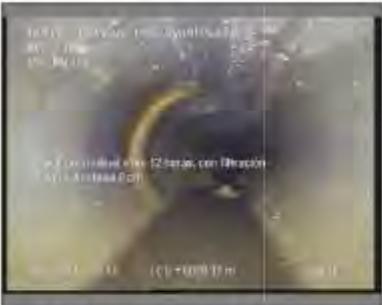
Foto: 11\_1\_6\_26022021\_101412\_A.JPG  
29,8m, Grieta longitudinal a las 12 horas, con filtración de agua.  
Anchura 0 cm

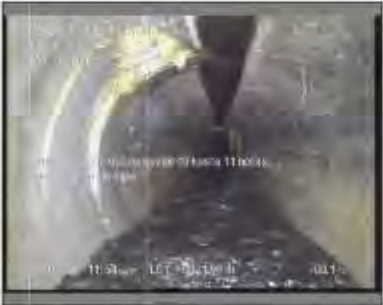
Foto: 14\_1\_3\_28022021\_115725\_A.JPG  
22,6m, Roturas. Faltan trozos desde 10 hasta 11 horas, con filtración de agua

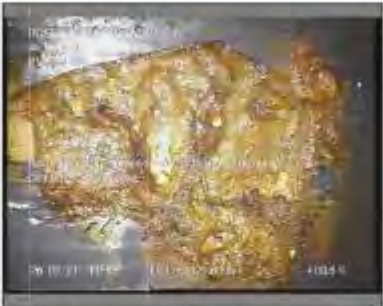
Foto: 14\_1\_3\_28022021\_115737\_B.JPG  
22,6m, Roturas. Faltan trozos desde 10 hasta 11 horas, con filtración de agua

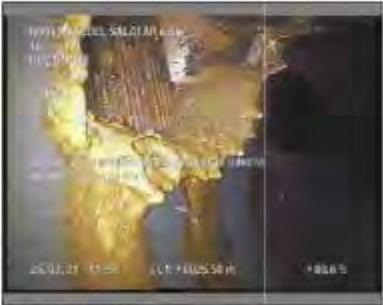
Foto: 14\_1\_5\_28022021\_115838\_A.JPG  
25,5m, Falta de estanqueidad en la pared de la tubería desde 09 hasta 01 horas

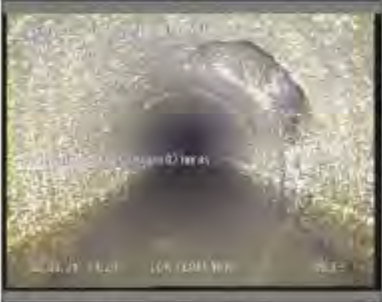
Foto: 19\_1\_7\_02032021\_112944\_A.JPG  
37,8m, Retención de agua 0 m

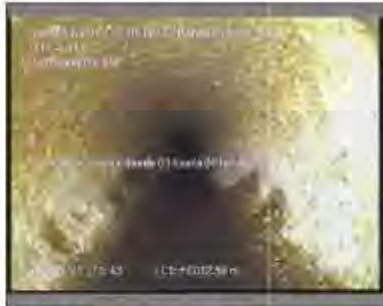
Foto: 20\_1\_2\_02032021\_114552\_A.JPG  
12.9m, Corrosión interior desde 03 hasta 09 horas

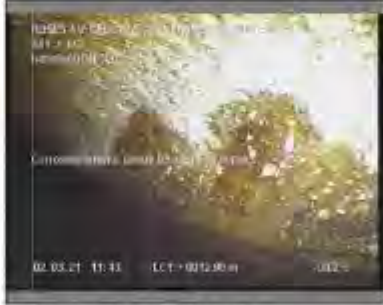
Foto: 20\_1\_2\_02032021\_114602\_B.JPG  
12.9m, Corrosión interior desde 03 hasta 09 horas

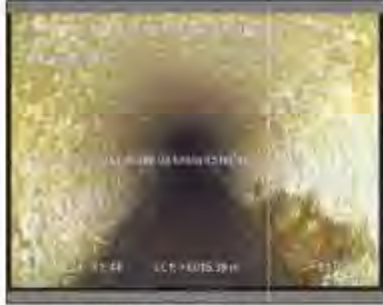
Foto: 20\_1\_3\_02032021\_114637\_A.JPG  
15.8m, Corrosión interior desde 03 hasta 05 horas

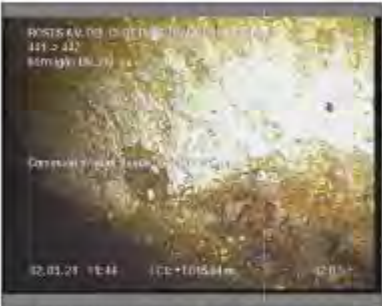
Foto: 20\_1\_3\_02032021\_114650\_B.JPG  
18,8m, Corrosión interior desde 03 hasta 05 horas

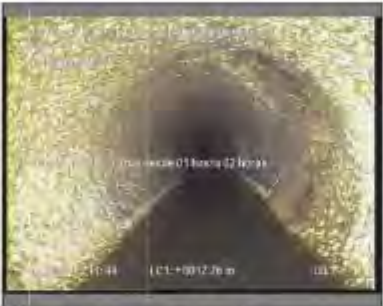
Foto: 20\_1\_4\_02032021\_114718\_A.JPG  
18,2m, Roturas. Falta trozos desde 01 hasta 02 horas

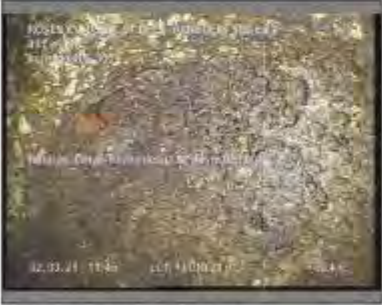
Foto: 20\_1\_4\_02032021\_114732\_B.JPG  
18,2m, Roturas. Falta trozos desde 01 hasta 02 horas

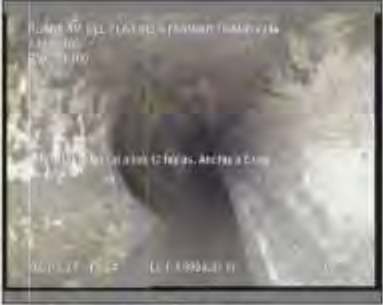
<p>Foto: 21_1_3_02032021_121017_A.JPG 10,1m, Grieta longitudinal a las 12 horas. Anchura 0 cm</p>

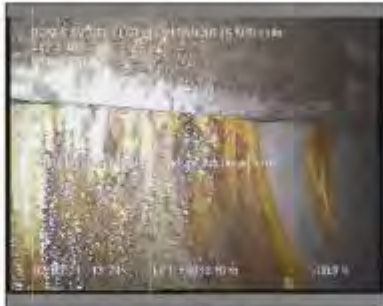
<p>Foto: 21_1_3_02032021_121030_B.JPG 10,1m, Grieta longitudinal a las 12 horas. Anchura 0 cm</p>

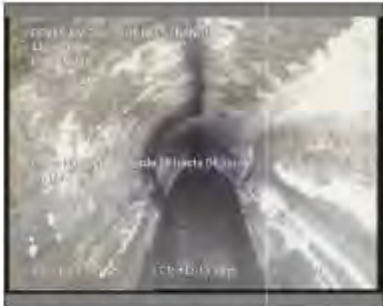
<p>Foto: 21_1_4_02032021_121128_A.JPG 14,5m, Grieta longitudinal desde 09 hasta 04 horas. Anchura 0 cm</p>

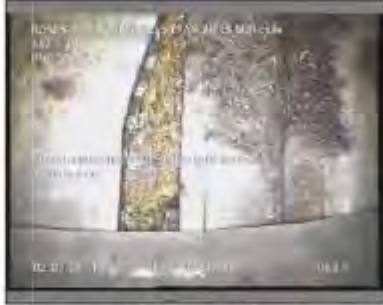
<p>Foto: 21_1_4_02032021_121141_B.JPG 14,5m, Grieta longitudinal desde 09 hasta 04 horas. Anchura 0 cm</p>

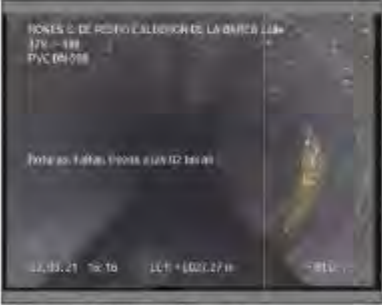
1.016	Poición	incidencia, Observaciones	Foto		
	479	Inicio de la inspección	24_1A		
	0.00				
	21.20	Comentario / VISTA DEL TUBO	24_2A		
	27.80	Roturas: Falen trozos a las 02 horas	24_3A, 24_3B

Foto: 24\_1\_3\_02032021\_161835\_A.JPG  
27,9m, Roturas. Falitan trozos a las 02 horas

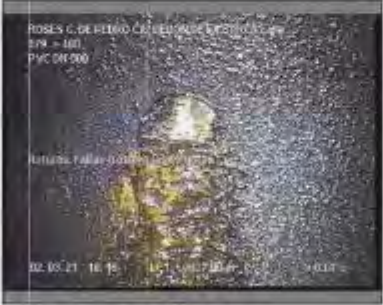
Foto: 24\_1\_3\_02032021\_161846\_B.JPG  
27,9m, Roturas. Falitan trozos a las 02 horas

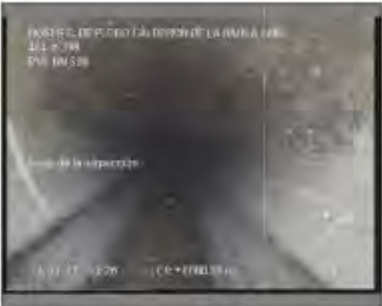
Foto: 26\_1\_1\_03032021\_162708\_A.JPG  
0m, Inicio de la inspección

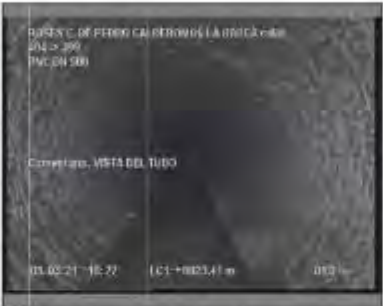
Foto: 26\_1\_2\_03032021\_162959\_A.JPG  
23,4m, Comentario

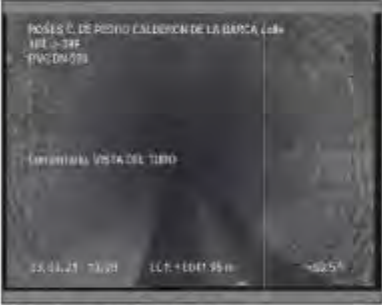
Foto: 26\_1\_3\_03032021\_103113\_B.JPG  
23,4m, Comentario

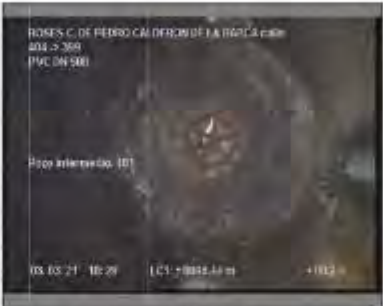
Foto: 26\_1\_3\_03032021\_103203\_B.JPG  
46,4m, Pozo Intermedio

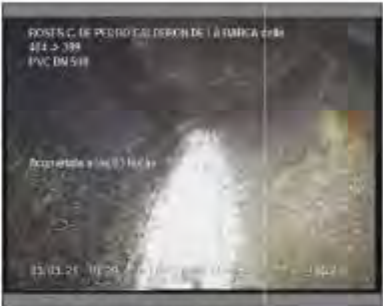
Foto: 26\_1\_4\_03032021\_103212\_A.JPG  
46,4m, Acometida a las 03 horas

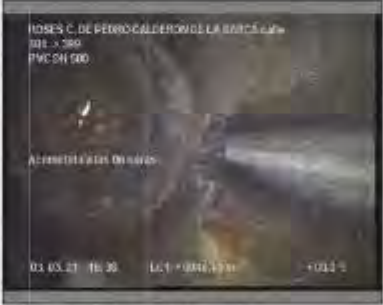
Foto: 26\_1\_5\_03032021\_103225\_A.JPG  
46,4m, Acometida a las 06 horas

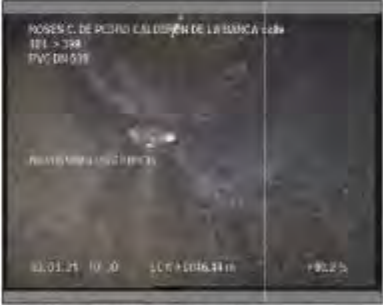
Foto: 26\_1\_6\_03032021\_103243\_A.JPG  
46,4m, Acometida a las 09 horas

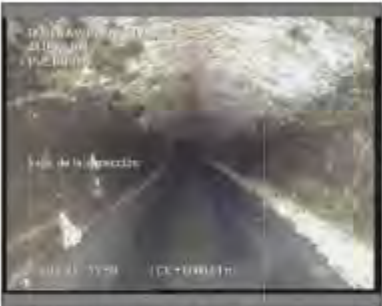
Foto: 27\_1\_1\_03032021\_120219\_A.JPG  
0m, Inicio de la inspección

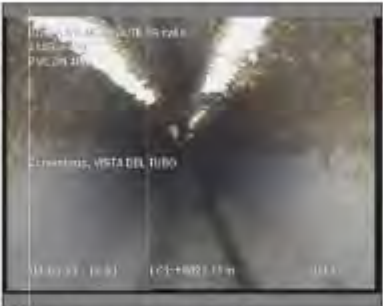
Foto: 27\_1\_2\_03032021\_120416\_A.JPG  
22.1m, Comentario

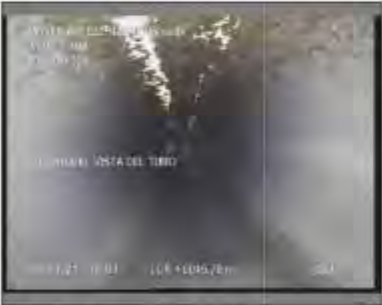
Foto: 27\_1\_2\_03032021\_120606\_B.JPG  
22.1m, Comentario

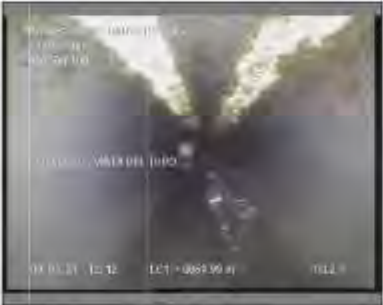
Foto: 27\_1\_3\_03032021\_121442\_A.JPG  
69.9m, Comentario

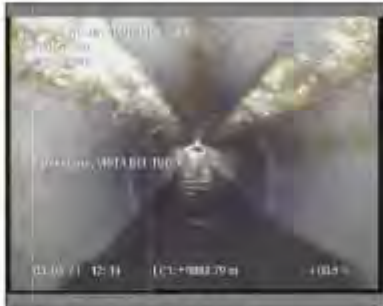
Foto: 27\_1\_3\_03032021\_121640\_B.JPG  
65.9m, Comentario

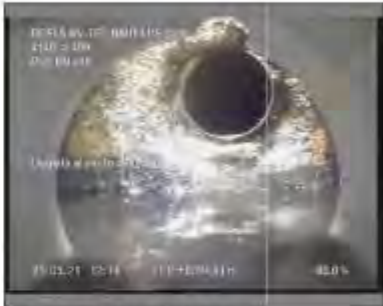
Foto: 27\_1\_4\_03032021\_121716\_A.JPG  
95.3m, Llegada al punto deseado

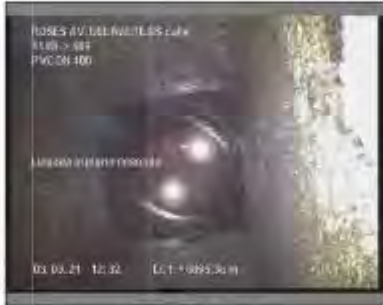
Foto: 27\_1\_4\_03032021\_121746\_B.JPG  
95.3m, Llegada al punto deseado

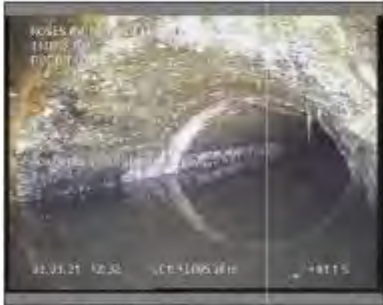
Foto: 27\_1\_5\_03032021\_123516\_A.JPG  
95.3m, Acomete a las 03 horas

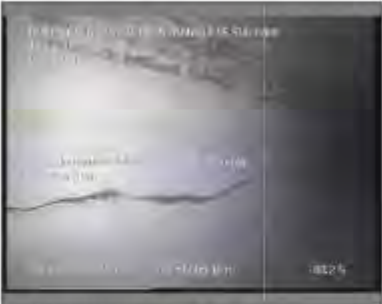
<p>Foto: 28_1_3_03032021_125256_B.JPG 5,1m, Grieta longitudinal desde 04 hasta 08 horas. Anchura 0 cm.</p>

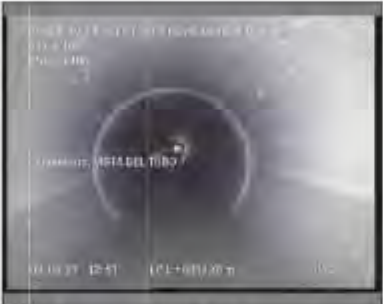
<p>Foto: 28_1_4_03032021_125347_A.JPG 19,7m, Comentario</p>

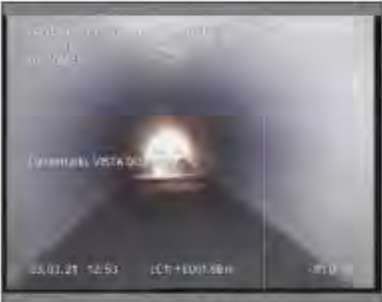
<p>Foto: 28_1_4_03032021_125326_B.JPG 19,7m, Comentario</p>

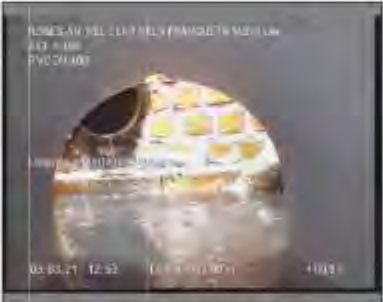
<p>Foto: 28_1_5_03032021_125609_A.JPG 61m, Llegada al punto deseado</p>

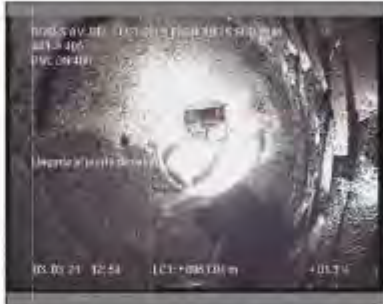
<p>Foto: 28_1_5_03032021_125624_B.JPG 61m, Llegada al punto deseado</p>					
  <p>Foto: 28_1_6_03032021_125637_A.JPG 61m, Acometida a las 03 horas</p>					
  <p>Foto: 28_1_7_03032021_125648_A.JPG 61m, Acometida a las 12 horas</p>

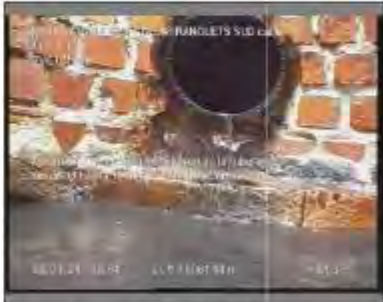
<p>Foto: 28_1_8_03032021_125708_A.JPG 61m, Falta de estanqueidad en la pared de la tubería desde 11 hasta 12 horas, con filtración de agua</p>

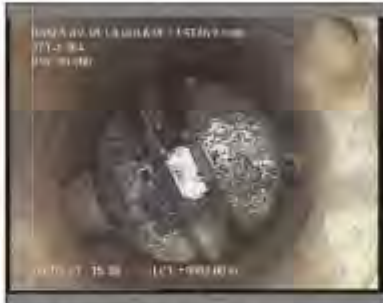
Foto: 28\_1\_1\_03032021\_151066\_A.JPG  
0m, inicio de la inspección

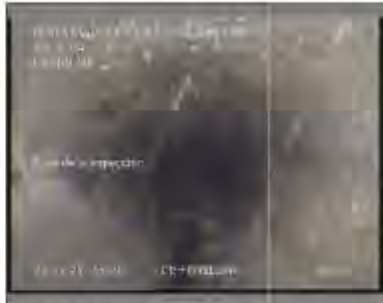
Foto: 28\_1\_1\_03032021\_151242\_B.JPG  
0m, inicio de la inspección

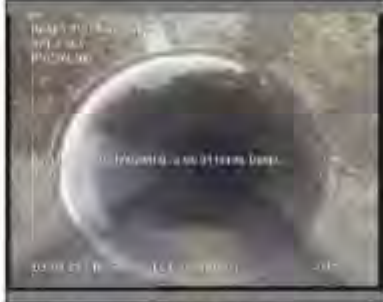
Foto: 28\_1\_2\_03032021\_152846\_A.JPG  
12m, Desplazamiento horizontal, a las 01 horas. Despl. 0 cm

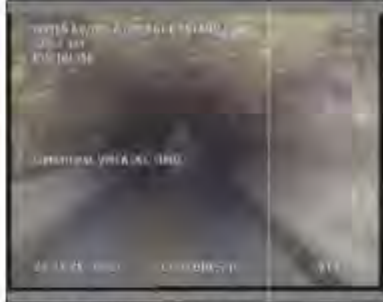
Foto: 28\_1\_3\_03032021\_152926\_A.JPG  
19.5m, Comentario.

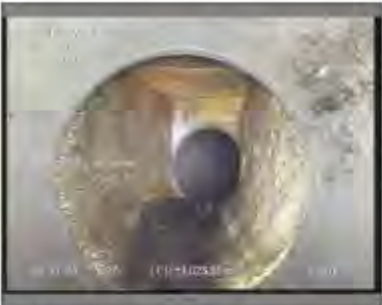
Foto: 28\_1\_4\_03032021\_152866\_A.JPG  
24,4m, Pozo oculto (arqueta)

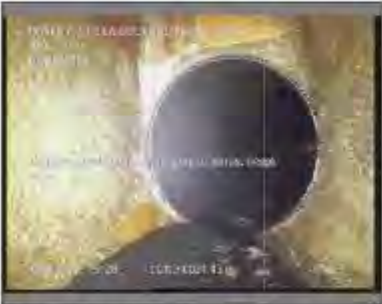
Foto: 28\_1\_6\_03032021\_153031\_A.JPG  
24,4m, Desplazamiento horizontal, a las 02 horas. Despl. 0 cm

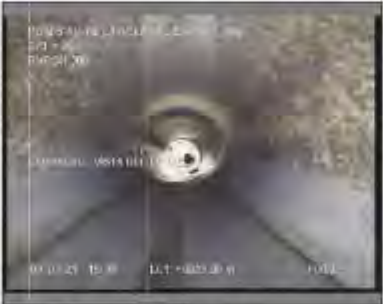
Foto: 28\_1\_6\_03032021\_153231\_A.JPG  
28,3m, Comentario

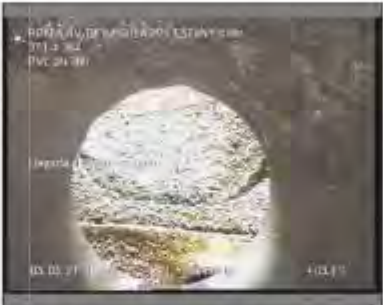
Foto: 28\_1\_7\_03032021\_153307\_A.JPG  
35,3m, Llegada al punto deseado

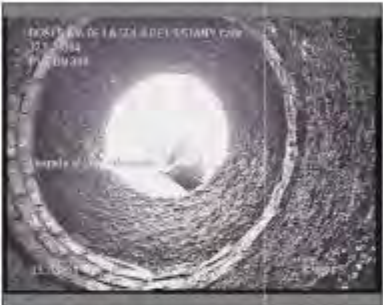
Foto: 28\_1\_7\_03032021\_153333\_B.JPG  
35,3m, Llegada al punto deseado

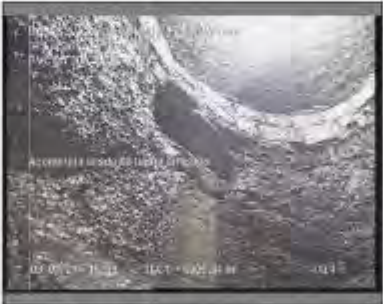
Foto: 28\_1\_8\_03032021\_153353\_A.JPG  
35,3m, Acometida desde 08 hasta 09 horas

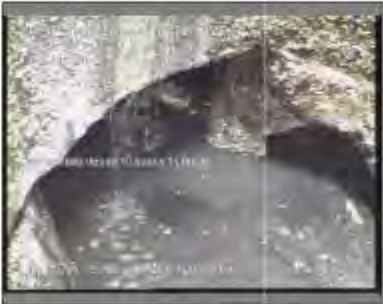
Foto: 28\_1\_9\_03032021\_153426\_A.JPG  
35,3m, Acometida desde 10 hasta 11 horas

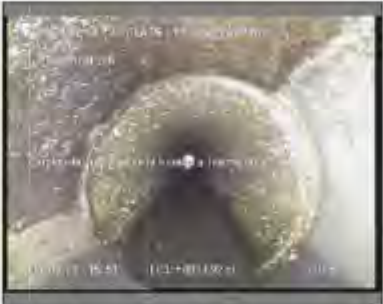
Foto: 30\_1\_5\_03032021\_155410\_A.JPG  
15,2m, Cambio del material de la tubería a hormigón

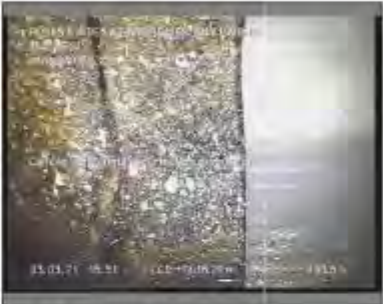
Foto: 30\_1\_5\_03032021\_155423\_B.JPG  
15,2m, Cambio del material de la tubería a hormigón

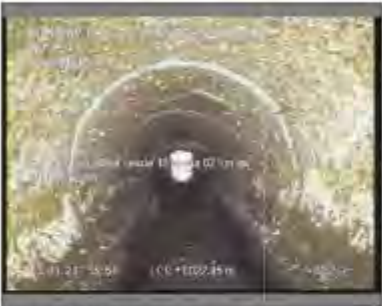
<table><tr> <th>1:210</th> <th>Posición</th> <th>Incidenols, Observaciones</th> <th>Foto</th> </tr><tr> <td></td> <td>22,40</td> <td>Grieta longitudinal desde 10 hasta 02 horas. Anchura 0 cm</td> <td>30_7A, 30_7B</td> </tr></table>

<p>Foto: 30_1_7_03032021_155659_A.JPG 22,4m, Grifeta longitudinal desde 10 hasta 02 horas. Anchura 0 cm</p>

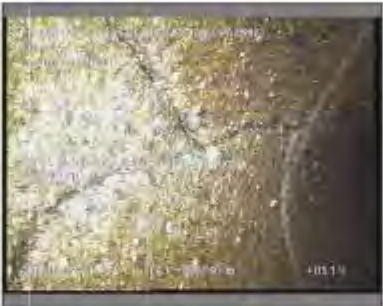
<p>Foto: 30_1_7_03032021_155717_B.JPG 22,4m, Grifeta longitudinal desde 10 hasta 02 horas. Anchura 0 cm</p>

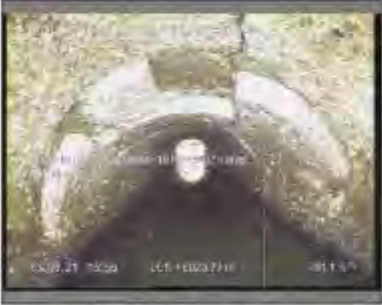
<table><tr> <th>1:210</th> <th>Posición</th> <th>Incidenols, Observaciones</th> <th>Foto</th> </tr><tr> <td></td> <td>24,20</td> <td>Grieta longitudinal desde 10 hasta 02 horas. Anchura 0 cm</td> <td>30_8A, 30_8B</td> </tr></table>

<p>Foto: 30_1_8_03032021_155745_A.JPG 24,2m, Grifeta longitudinal desde 10 hasta 02 horas. Anchura 0 cm</p>

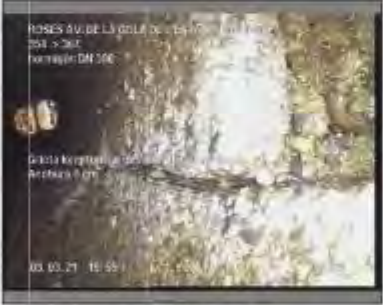
<p>Foto: 30_1_8_03032021_155758_B.JPG 24,2m, Grifeta longitudinal desde 10 hasta 02 horas. Anchura 0 cm</p>

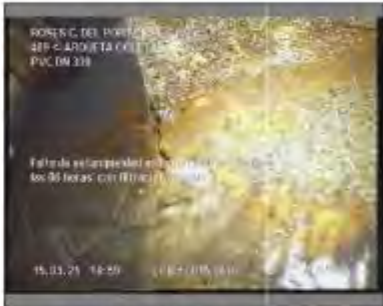
Foto: 31\_1\_5\_15032021\_150147\_A.JPG  
15m, Falta de estanqueidad en la pared de la tubería a las 06 horas, con filtración de agua

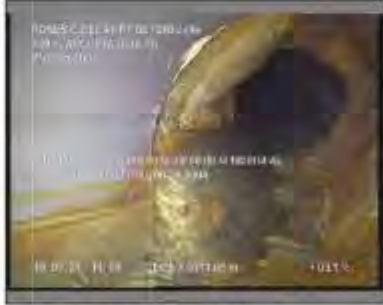
Foto: 31\_1\_6\_15032021\_150202\_B.JPG  
15m, Falta de estanqueidad en la pared de la tubería a las 06 horas, con filtración de agua
